# 1948 年 10 月 9 日贵州威宁地震造成的次生地质灾害研究<sup>\*1</sup>

**【摘要】:**1948 年 10 月 9 日至 10 日, 在贵州省威宁县石门乡发生了 2 次破坏性地震。在石门乡猴子岩(女姑村)一带, 地震造成了滑坡、崩塌、地裂缝和断层等次生地质灾害现象。该处形成地震次生地质灾害比较严重的主要原因是: 位于震中附近, 受地震波影响大; 多条断层和多组节理切割岩体, 破碎的岩体在震动作用下易滑塌; 岩层为软硬相间的结构, 易形成发生滑坡和崩塌的地貌; 陡崖和陡坡容易形成崩塌和滑坡。

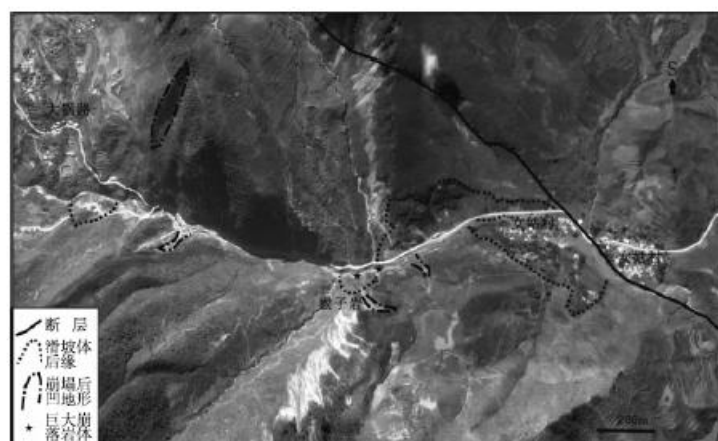
现场调查发现,在威宁县中水—石门(坎)的公路女姑村(母落河)一大锅路段,约2km长,500m宽的地带,分布有4种形式的地震次生地质灾害现象(图1)。第一种是滑坡体(图2),比较明显的有5处;第二种是岩体崩塌(山体滑坡)后留下的凹地貌,比较明显的有4处;第三种是当时滚(滑)落的巨大岩体,矗立在山坡底、河沟内;第四种是地裂缝和(活动性)断裂。

图1 卫星图片显示的猴子岩(女姑村)一带地震次生地质灾害分布

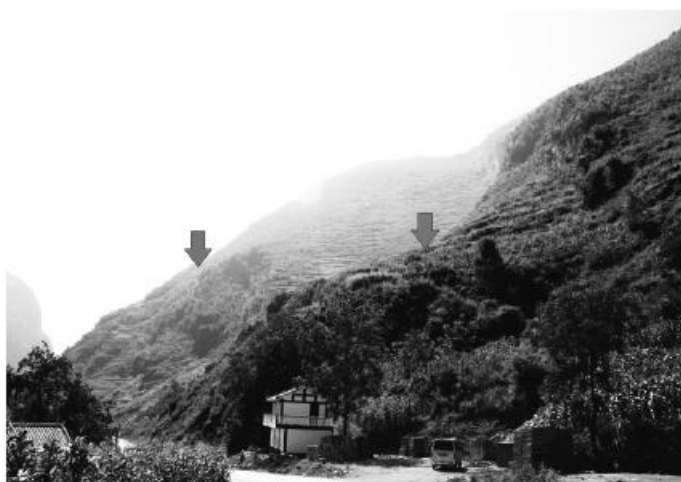
图2 威宁地震在猴子岩(女姑村)  
形成的滑坡体

多条断层和多组节理切割岩体,破碎的岩体在震动作用下易滑塌。滑坡、崩塌等地质现象,是沿着一北西西向的模落河两侧山坡或陡崖近2km地带分布。模落河沿一条北西西(近东西)的断裂(节理)带分布。区域较大的断层为北东向的石门断层,断层线与猴子岩的直线距离仅2km左右。通过猴子岩一带的北东向节理和裂隙也比较发育。沿着这些节理、裂隙,就会形成地裂缝或新的断层。笔者在7个点测量了相对比较发育的节理的产状,节理走向分别为:301°, 305°, 325°, 21°, 22°, 25°, 30°。

岩层结构为软硬相间的“夹心饼干”结构,易形成滑坡、崩塌的地貌。这些地震次生地质灾害,分布在一近北东向的背斜南西倾伏端。该背斜核部地层为上泥盆统,两翼岩层为石炭系。岩层垂向结构为软硬岩层组合相间重复出现:软岩层由泥质岩(页

岩、泥岩)、煤等相对较软的岩层组成,容易被风化,形成负地形;硬岩层主要为碳酸盐岩(灰岩和白云岩),不易被风化,形成陡崖或陡坡。另一方面,碳酸盐岩性脆,在外力作用下容易破碎。这些节理裂隙发育的较破碎的碳酸盐岩组成的陡崖或陡坡,在地震震动下,很容易形成崩塌,也容易沿软硬岩层接触面或者破裂面形成山体滑坡。

陡崖和陡坡容易形成崩塌和滑坡。在猴子岩一带,模落河(走向北西西)横切岩层(岩层走向北北东),地貌上形成陡崖和陡坡。这些组成陡崖或陡坡的岩体,在地震作用下,加上重力作用,就会沿山坡或崖壁滑(塌)下来,形成滑坡或崩塌现象。

石门坎及其附近这些保存完好的地震遗迹,不但有重要的科研价值,而且有重要的旅游价值,值得保护起来。因此,建议列为文物保护范围加强保护。另外,我们在调查时发现,在女姑村的滑坡体上,还建有民房,这是很危险的,建议尽快搬迁。
