安徽省淮北市发现汉代画像石祠

淮北市文物局

【摘要】2019年,安徽省淮北市文物部门清理出两座汉代石祠C1、C2。C1保存完整,呈“凸”字形结构,前室后龛,内部刻满画像。经研究,这是第一例经考古发现、且配置构件完整无缺的汉代小祠堂。其独特的平面布局,抱鼓石形建筑风格,在全国皆是首次发现,填补了汉代祠堂研究的空白。

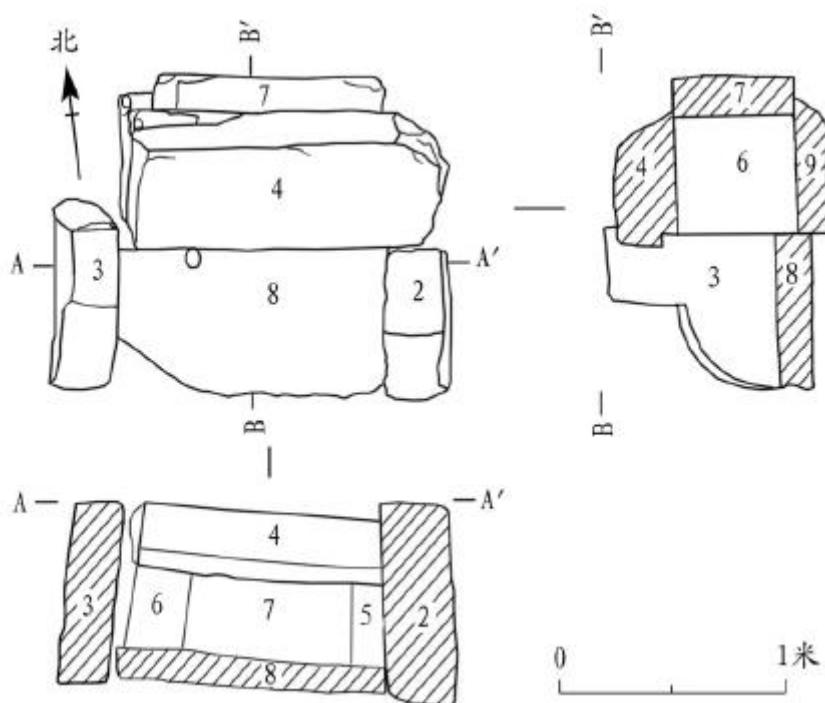
图二//C1 平、剖视图

C1 朝向南，方向 185°。其构造为前室后龛，呈“凸”字形结构，前室铺地基石高于后龛铺地基石。整个祠堂东西宽 1.62、南北进深 1.52 米。前室内宽 1.25、进深 0.79、高 0.78 米；后龛内宽 0.79、进深 0.505、高 0.515 米（图二）。

1. 前室盖顶石（图中略）2. 前室左侧壁石 3. 前室右侧壁石 4. 后龛盖顶石 5. 后龛左侧壁石 6. 后龛右侧壁石 7. 后龛后壁石 8. 前室地基石 9. 后龛地基石

C1 基本保持建造时的形状，但是左侧因地基沉陷而向东倾斜，导致前盖顶石受力不均，中间断裂，塌落在前室，前室 2 块抱鼓石稍有错位。前室左右壁石基础用碎石作底，后龛 3 块壁石则直接建立在基石之上。因受场地限制，仅对 C1 后侧及东侧局部区域进行了钻探，发现有封土和砖室墓存在。C1 的外壁粗糙，凸凹不平，没有人工加工痕迹，因此判断祠堂除朝向南侧一面外，其他的三面皆应掩埋在封土中。C1 两侧有间断用粗糙山石垒砌的石墙，应是早期被破坏的墓垣。由于墓垣破坏严重，没有对墓垣进行清理发掘，根据墓垣走向判断，墓垣应呈长方形，祠堂则大致位于南部墓垣的中间位置。

C1 由 9 块青石组成，依次为前室盖顶石 1 块，前室左右侧壁石 2 块，后龛盖顶石 1 块，左右侧壁石 2 块，后壁石 1 块，前室基石 1 块，后龛基石 1 块。其中刻有画像的石头 7 块，画像共 11 幅。分别描述如下。

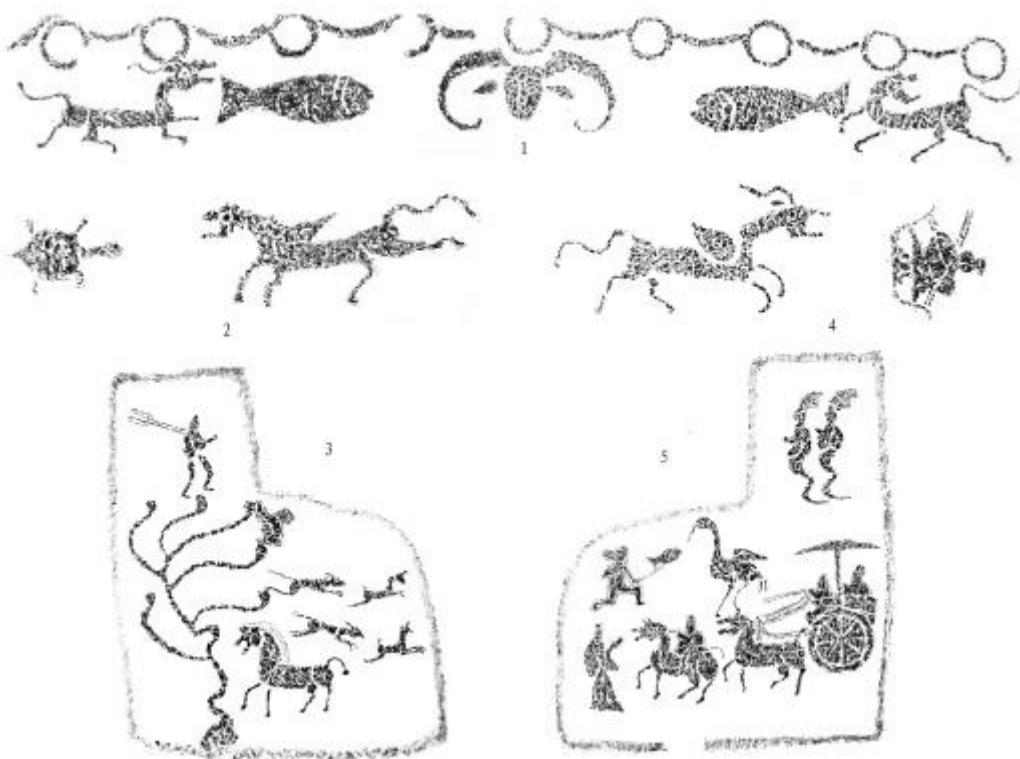
图三//C1 画像石拓片（一）

1. 石 12. 石 2 正立面 3. 石 2 内侧壁 4. 石 3 正立面 5. 石 3 内侧壁

石 1，祠堂前室盖顶石。长方形，长 20、宽 53、高 28.5 厘米。中间已断裂为两截，上侧仿刻瓦脊和连檐瓦当，内侧刻有两个浅槽，其尺寸正好与两块抱鼓石上部的方柱嵌合。画像朝向外侧，中间刻画羊头，羊头两侧刻画了两条鱼，鱼的两侧分别刻画青龙、白虎（图三：1；彩插一：3）。

正立面和内侧壁分别刻有画像。正面画像上刻龟和翼虎。内侧壁画像题材为“狩猎图”，自上而下分别刻画一人肩扛猎叉疾步前行，一只猴子受惊攀援至大树上，两只猎犬飞奔追赶猎物，一匹马儿立在树下（图三：2、3；彩插三：1）。

石3，前室右侧壁石。形制与石2一致，高90、宽69、厚26.5厘米。正面和内侧壁分别刻有画像，正面画像上刻蹶张武士和翼龙，内侧壁自上而下分别刻画伏羲女娲束长发、相向而立，一羽人持插有鱼儿的短杆，逗引一只仙鹤，最下端为车马出行画像（图三：4、5；彩插三：2）。

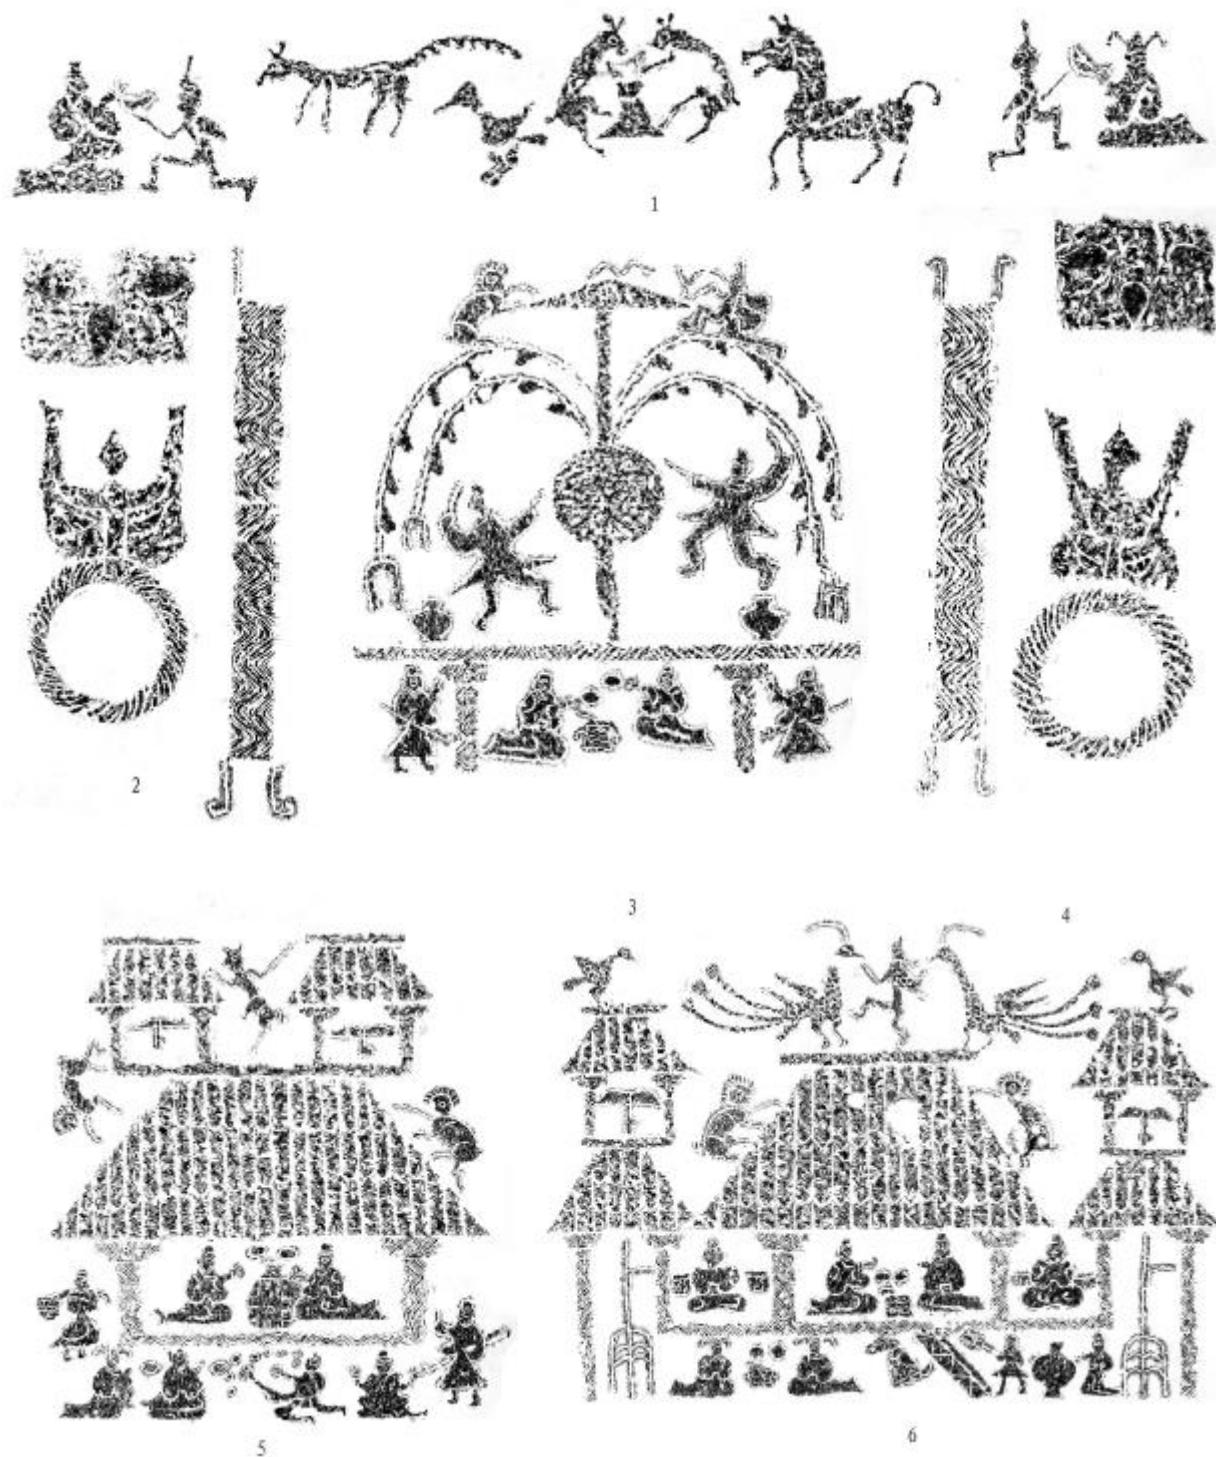
图四//C1 画像石拓片（二）

1. 石 4 2. 石 5 正立面 3. 石 5 内侧壁 4. 石 6 正立面 5. 石 6 内侧壁 6. 石 7

石4，后龛盖顶石。长方形，长138、宽57.5、厚28.5厘米。朝向外侧的一面刻有画像，刻画西王母、羽人、青鸟、九尾狐、羽人、东王公（图四：1；彩插一：4）。

石 5, 后龛左侧壁石。正方形, 长 51、宽 51.8、厚 24.5 厘米。正面和内侧壁分别刻有画像。正面刻画铺首衔环、柿蒂纹、水波纹（图四：2）。内侧壁上格刻画“建鼓舞”，二人双手执桴击建鼓，建鼓上有二层幢，饰羽葆和华盖，一个羽人和猴子攀

援其上；下格刻画宴饮图，两人跪坐于酒樽前，手持耳杯畅饮，似在欣赏歌舞，两侧各有一人持剑守护（图四：3；彩插二：1）。

石 6，后龛右侧壁石。正方形，长 51、宽 51.8、厚 24.5 厘米。正面和内侧壁分别刻有画像。正面刻画铺首衔环、柿蒂纹、水波纹（图四：4）。内侧壁刻画楼阁、六博、杂耍题材，画面正中两人在楼阁内对弈六博棋局，下格刻画杂耍场景，中间的人在作跳丸表演，旁观三人似做击掌状。楼阁右侧一仆人肩着毕网（笼或篮）站立，左侧一仆人持剑守卫，望楼内刻画弓弩，应象征守卫瞭望之用。屋脊处两只猴子攀援其上，正中站立一只异兽（图四：5；彩插二：2）。

石 7, 后室后壁石。长方形, 长 107、宽 53、厚 16 厘米。刻画楼阁宴饮题材, 表现内容较为宏大, 刻画人物 9 人, 动物 9 个, 建筑 3 组。楼阁中间刻画两人饮酒正酣, 楼阁两侧各有一人倚栏而坐。楼下一人手举炙肉拾阶而上, 一人从壶中倒酒, 两个妇人似在烹煮肉羹, 一条狗儿闻香垂涎观看。楼阁之上刻画羽人饲凤、青鸟、猴子等祥瑞景象。两侧阙楼上层各倒置一弓弩, 阙下置盾和戈, 应象征守卫之用; 阙楼顶上各站立一只鸠鸟 (图四: 6; 彩插二: 3)。

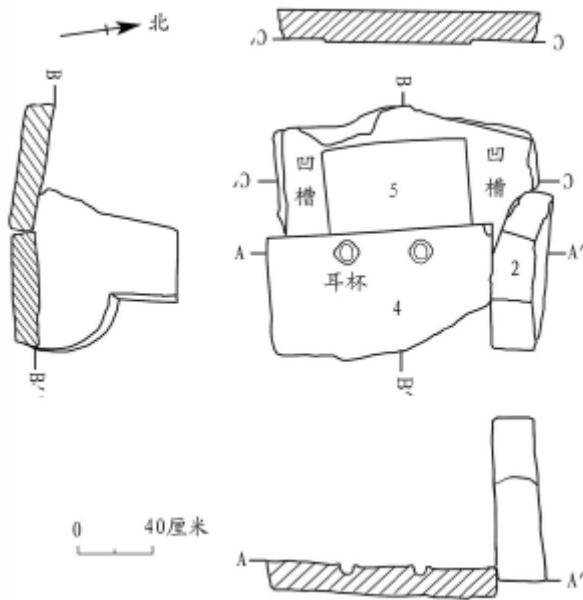
图六//C2 平、剖面图

2. 前室左侧壁石 4. 前室地基石 5. 后室地基石

C2 早期遭到破坏, 其建造形制和布局与 C1 相同, 为前室后室布局。原址仅存祠堂基石 2 块, 左侧抱鼓石 1 块, 残缺一半的前盖顶石 1 块 (图六)。距 C2 东南约 3 米处发现 1 块后室盖顶石, 应是早期 C2 被拆除时所弃置。C2 朝向正东, 有墓垣间断与 C1 相连, 之间相距不到 2 米, 应与 C1 墓主人同属于一个家族。C2 东西残宽 1.48、南北残长 1.31 米。前室内宽 1.25、进深 0.7、高 0.84 米。后室内宽 0.8、进深 0.5、高 0.515 米, 内部空间尺寸与 C1 基本相同。

石4，前室地基石。长方形，长125、宽70、厚15厘米。临近后龛室左右两侧位置雕刻了两只耳杯（图六）。基石横向铺置于前室，略高于后龛室基石。

石5，后龛地基石。长方形，长141、宽65、厚15厘米。略低于前室，左、右及后侧边缘皆刻有规整的浅槽，方便摆放左、右及后壁石（图六）。

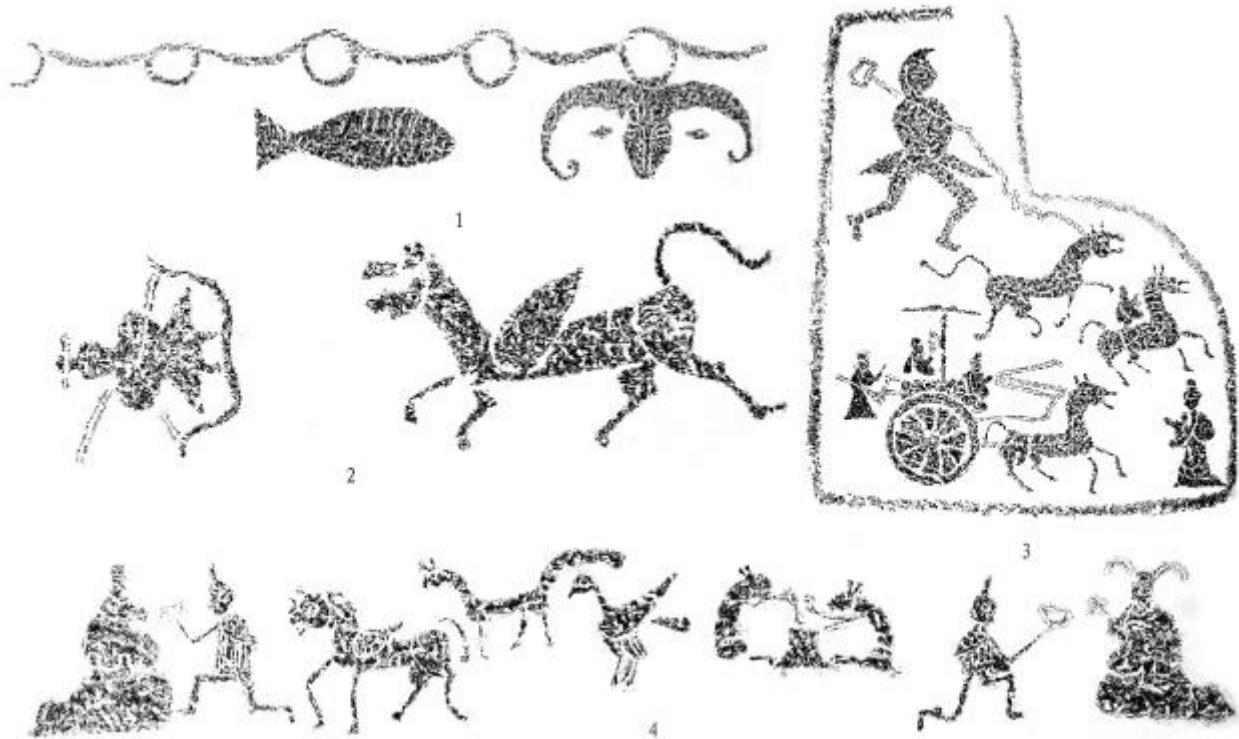
图七//C2 画像石拓片

1. 石1 2. 石2 正立面 3. 石2 内侧壁 4. 石3

石 1, 前室盖顶石, 倒塌于祠堂前侧。长方形, 部分残缺, 长 172、宽 82、高 30.5 厘米。上侧仿刻瓦脊和连檐瓦当, 内侧刻有浅槽。画像朝向外侧, 刻有羊头、鱼画像 (图七: 1)。

石2，前室左侧壁石。抱鼓石形，高93、宽84.5、厚24厘米。该石正面和内侧壁分别刻有画像。正面画像上刻蹶张武士和翼虎（图七：2）。内侧壁画像题材为“车马出行图”，上刻一武士肩着长戟、牵一猎犬疾行，下面则刻画车马出行的场景（图七：3；彩插三：5）。

石3，后龛盖顶石。该石发现于C1、C2正前方约3米多处，应是早期C2被拆除后弃置。该石长方形，长147、宽68、厚42厘米。朝向外侧的一面刻有画像，刻画题材与C1后龛盖顶石基本相同，从左至右依次为西王母、羽人、玉兔捣药、青鸟、九尾狐、龙马、羽人、东王公（图七：4）。

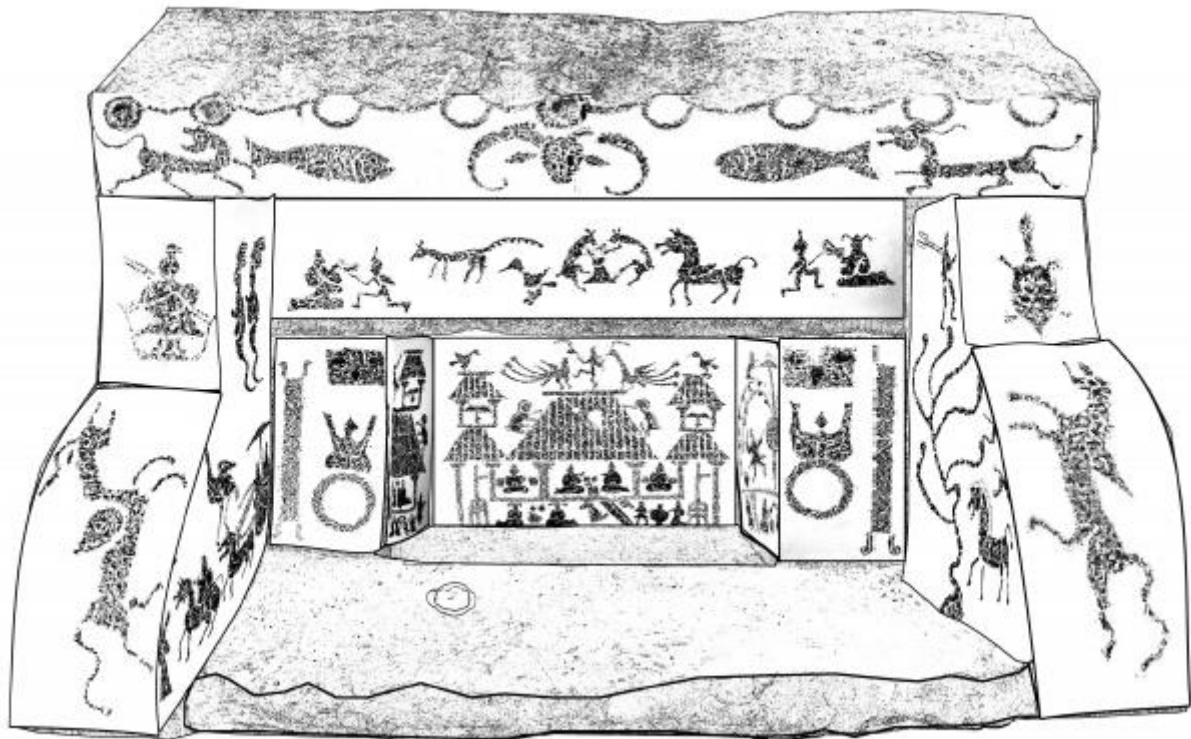
图八//洪山汉代画像石祠 C1 复原图

洪山汉代画像石祠C1内部最宽处1.52、最高处0.78米，占地约1.48平方米；C2残宽1.48、高0.84米，占地约1.4平方米。可见两座祠堂体量不大，形制矮小，应属于山东嘉祥宋山1号小祠堂类型^[1]。洪山汉代画像石祠由前后盖顶石、左右两块抱鼓石形壁石、后龛左右侧壁石、后壁石以及两块基石组成，其前室后龛的建筑布局要比山东宋山1号小祠堂复杂许多，是一种

新的汉代祠堂建筑形制（图八）。尤其是前室的两块抱鼓石形制独特，使祠堂看上去更加的美观别致，更具有装饰艺术效果。洪山汉代画像石祠两座祠堂画像风格一致，采用阴线刻与剔地较浅的浅浮雕相结合的雕刻技法，是阴线刻技法向浅浮雕技法迈进的时期，刻画技法、刻画题材与徐州汉王乡“永平四年”（61年）小祠堂有相近之处^[2]，因此建造年代应不早于东汉中期。相关研究认为，这类祠堂的营建者一般为小官吏或中小地主^[3]。

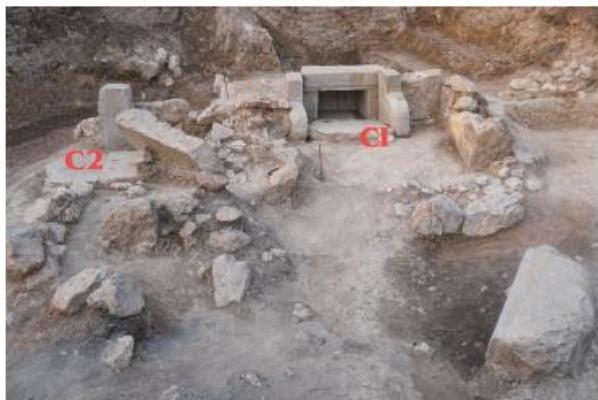
1. 洪山汉代画像石祠发掘场景(南一北)

2019年元月，淮北市文物局根据群众报告线索，在安徽省淮北市相山区淮北大唐发电厂西侧的洪山南坡粉煤灰池水沟内发现几块露出的汉代画像石（图一）。由于位置处在电厂储灰场，较为偏僻，且环境复杂，为保证所发现汉代画像石安全，随即进行了抢救性清理发掘工作。清理出两座汉代祠堂，其中一座保存完整，一座前期遭到破坏，仅存几块祠堂构件。两座祠堂（分别编号为C1和C2）相邻较近，建造于朝向东南的山坡处，因遭受泥石淤积，掩埋于表土下，幸存至今（彩插一：1、2）。两个祠堂北部所依的小山当地称作洪山，因此将该祠堂定名为“洪山汉代画像石祠”。现将两座祠堂分别介绍如下。
