# 石窟寺保护关键科学问题及关键技术探讨

**【摘要】:** 石窟寺遗存面临着风化、水患、失稳三大问题。我国的石窟寺保护工作还没有形成完整的学科体系,概念也不规范,文物保护精细工程地质学是石窟寺保护关键科学问题和石窟寺学科体系建设的理论基础。石窟寺保护亟需解决的关键技术难点如下:石窟寺风化病害危害程度评估标准的基础问题、水患渗流网络的精细探测关键技术问题、风化病害防治与本体修复适宜材料体系设计及应用技术效果评估问题。当前石窟寺保护工作的目标是创新工作模式,构建基础理论,突破关键技术难题,实现“走出一条具有示范意义的石窟寺保护利用之路”。

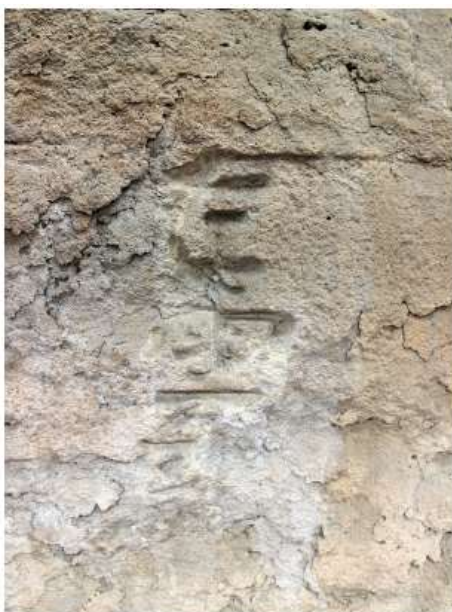
图一//云冈石窟题刻表层岩体片状风化破坏

“风化”一词源于地质学，石窟寺保护学借用地质学风化概念并进行了深化和拓展。石窟寺保护学与地质学的“风化”内涵是一致的，都是研究在风化营力作用下岩石矿物成分、微观结构、形貌、物理力学性质衰变演化的过程及其状态特征，但二者研究的对象、目的、时限、状态均有所差别（图一）。

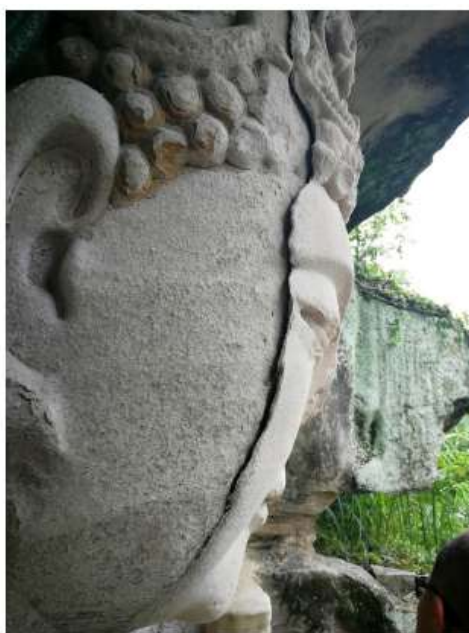
图二//大足石刻石雕像表层岩体风化破坏（1 厘米）

石窟寺保护学风化病害现象在岩体表层岩石的风化层，规模尺寸数毫米至数十厘米（一般 20~30 厘米）<sup>[5]</sup>，最大 50 厘米<sup>[6]</sup>，规模跨度微小、精细（图二）。研究目的是现有状态安全性及发展趋势评估，维持现有状态的稳定，或阻止、延缓风化病害演化进程，达到使文物延年益寿的目的，研究时限几百年至千年。研究的风化营力除了自然风化营力，还有人类活动的作用，包括大气污染、酸雨和人类活动造成的微环境改变等。例如大足石刻处于我国主要的酸雨区贵阳—重庆酸雨带，重庆降水 pH 值 4.38，酸雨频率为 43.6%，酸雨、酸雾（表四）等长期作用于石刻表面，会产生较严重的侵蚀<sup>[7]</sup>。

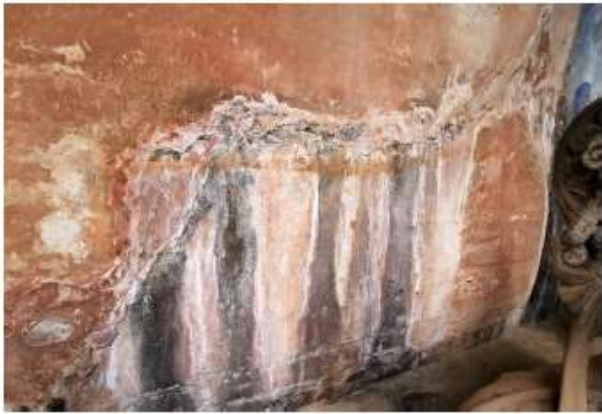
图三//大足石刻宝顶山大佛湾“卧佛”胸腹部渗水

各种裂隙十分发育，大气降水形成的上层滞水、裂隙水诱发形成。其特点是渗水结构细小，渗水的方式是间歇性的潮湿、浸湿、微细的渗流。即使是间歇性、微细渗流，虽然不会诱发工程安全稳定性问题，但是长期作用诱发石雕像表层结构及形态损伤，影响外观形貌的艺术价值，是文物保护必须面对的严重问题。例如，大足石刻宝顶山大佛湾“卧佛”的细小的构造裂隙、沉积层理面、软弱夹层渗水（图三），导致大佛头部、胸腹部产生长期间歇性渗水侵蚀病害（图四）<sup>[8]</sup>。

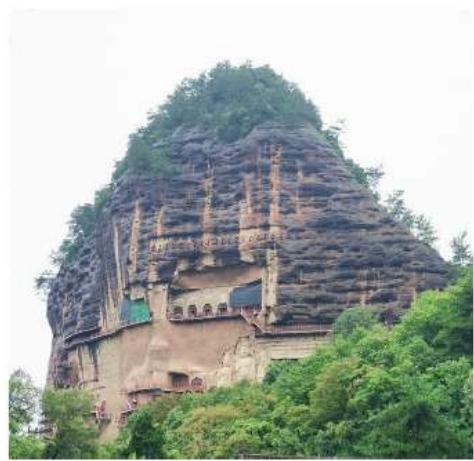
图五//地震诱发麦积山石窟中部区域石窟岩体垮塌

古人在选择石窟寺营造地点时考虑到安全性，一般会依托地质体工程条件较好、地质环境及载体基本稳定的岩体开凿石窟。选址区域一般不存在大规模的地质灾害现象，存在的主要失稳问题是局部岩体失稳，或石雕岩体的结构变形、失稳，以及石窟寺环境有限规模的洪水、泥石流危害和地震危害。例如甘肃天水麦积山石窟山体整体基本稳定，但历史上多次因为地震作用诱发石窟寺岩体垮塌，对局部石窟寺造成毁灭性破坏。从有记载的一千九百多年间，地震引发的严重破坏 15 次。唐开元二十二年（734 年），秦陇地区发生了强烈地震，麦积山崖面中部窟群及东崖上部大面积坍塌，使开凿于北周天和元年（566—568 年）的七佛阁前廊柱和石雕龕檐及以下约一千平方米的崖壁震塌，窟群自此被分裂为东西两崖，后人便有“东崖”“西崖”之称（图五）。

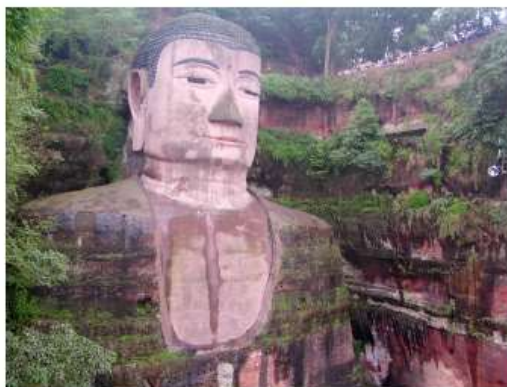
图六//乐山大佛饱受大气降水和地下水的侵蚀破坏

之外”是治理效果超出了预期的想象。但在治理技术精准科学原理等方面还没有得到完全的清晰阐述，其中很重要的原因是现有的地质学理论和勘察技术无法像对待人体毛细血管一样对细小渗流网络探测、阐释清楚。精细探测、精准评估是石窟寺细微渗流网络、微弱渗流病害水患治理的关键技术难点。如坐落于大渡河、青衣江、岷江三江汇流处的四川乐山大佛，常年饱受水患侵蚀，大佛本体安全受到严重威胁，文物价值损害严重。由于缺乏精细勘察技术对乐山大佛水患渗流网络进行精准判断，治理工作至今未能启动（图六）。
