# 安徽怀宁孙家城史前城垣结构与功能分析

吴卫红

**【摘要】** 孙家城是目前长江下游发现的仅有的 2 座史前城垣之一，筑于距今 4500 年前后。本文尝试复原了筑垣的技术过程，认为其采用了斜坡堆筑法，在基础及土料处理、坡度设计等方面具有明显的设计和规划，心墙的混合土料与小层交错堆筑方法应是一种业已规范的技术。通过对垣、壕的特点分析并结合现实地形、降水数据，推测兼具防洪及防御功能，但垣的防御功能有限。

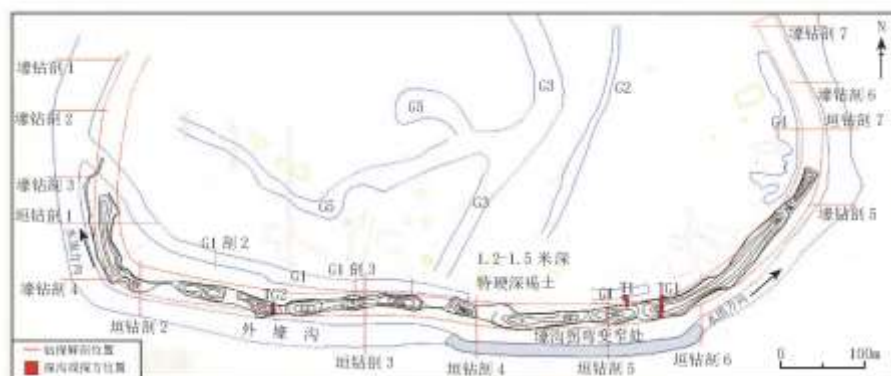
图二土垣与壕沟发掘、钻探解剖位置图

经全面网格钻探并补以多道横向钻探剖面(垣钻剖 1~7、壕钻剖 1~7)，得到了多项基础数据(图二)。

钻探得到的城垣基础宽度在 23~25 米，垣体以黄土为主。除西南角外，大部分叠压在更早期文化层之上。

外围洼地为壕沟所在，全长约 1430、东、西两侧宽约 25~50 米，南侧较窄，除个别地段外其余大都在 20 米以下，其中东半部有 240 余米的一段明显外拐且宽度急收到 12 米。城垣与壕沟间距约 5~10 米，仅南面那段壕沟凸出部分达到 15 米，个别地段可能 20 余米。壕宽小于地表洼地。在垣钻剖 4 的垣体附近，深 1.2 米以下有一片长 20 多米非常坚硬深褐色土与壕沟的拐弯处对应，或与通道有关。

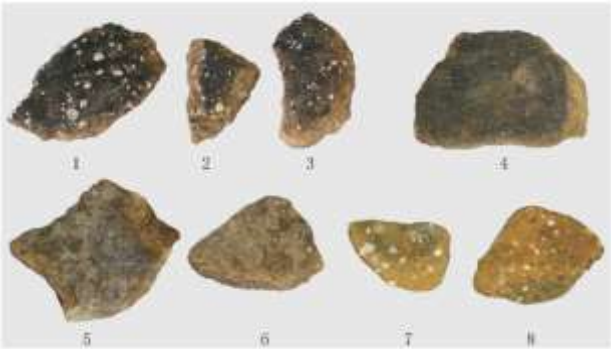
图五壕沟和 G1 内钻探出土陶片

1~3. 壕沟内黑皮篮纹陶片 4~8. G1 内出土陶片

壕沟开口距地表深 1~2、自深仅 1~2 米。沟底横剖面大多数较平缓(图三、四)；纵剖面东、西两侧均倾向大沙河方向，南侧的东半部西高东低。壕沟底部最高点在西南角的垣剖 2 附近，若有流水应该从这儿分两支：一支向东再折向北流入大沙河，另一支从西侧流入大沙河。沟内填土含有红烧土颗粒等，其中夹粗砂黑皮篮纹陶片是张四墩文化<sup>[1]</sup>的典型器(图五，1~3)。

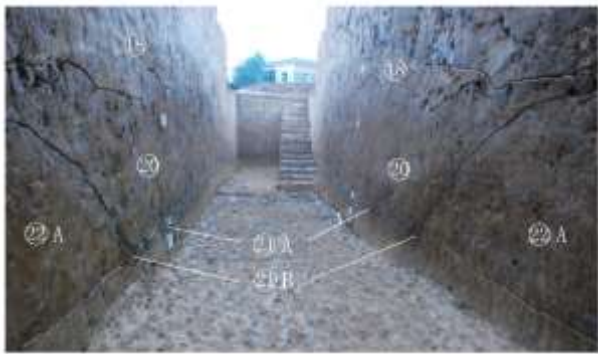
图一八 TG1 东、西两壁墙体基础及主墙体堆筑结构（镜向北）

先简单平整露出生土，然后铺一层厚 10 余厘米的 (24) 层纯黄土，偏外侧(南侧)增垫一薄层 (23) 层青灰夹锈斑土，形成一个大致平整、基宽约 22 米的平面，但外侧略隆起；而内侧(北侧)也堆筑 (22) B 层并略隆起，形成中间略凹、宽约 15 米的空间，或为约束此后堆土的位置之用。

从 (23) 层略隆起部位往内侧堆一层宽约 350、隆起高度 80 厘米的 (22) A 层黄褐土，形成土垄状，这是从基础抬升到墙体的关键部分。

如将 (22) A、(22) B 视为堆筑墙体的基础边界，其间低凹处便是墙心位置，在堆筑墙心之前，先在两端各斜铺一小层薄而硬的 (21) B 层暗红褐土，应是起护补作用(图一七)，但不知何因在 (22) A 南坡脚也有铺垫；接着平铺一层厚仅 5~10 厘米、质地细密的 (21) A 层较纯青灰土，这种土一旦干后十分坚硬。此时基础便已完成(图一八)。

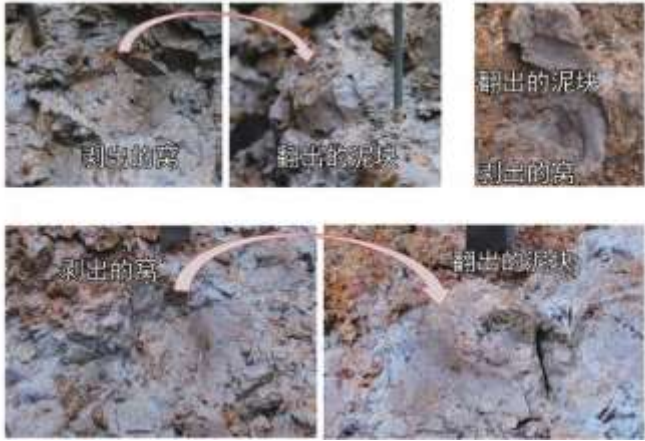
图一九 TG1 (20) 层中发现的疑似夯窝？

(20)层作为心墙的下层，底部完全叠压在(21)A、(21)B之上，并漫出到(22)A土垄之南坡。但该层在内坡出现凹陷，后有(19)层之补筑。本层有模糊分层，局部可分5组10小层，均为混合土料，为红褐土、浅灰色土夹黄斑土交错堆筑，后者常在灰色土中自然剥出直径4~6、深2~3厘米的窝状小坑，数量较多但大小不一，难断是否夯窝(图一九)。

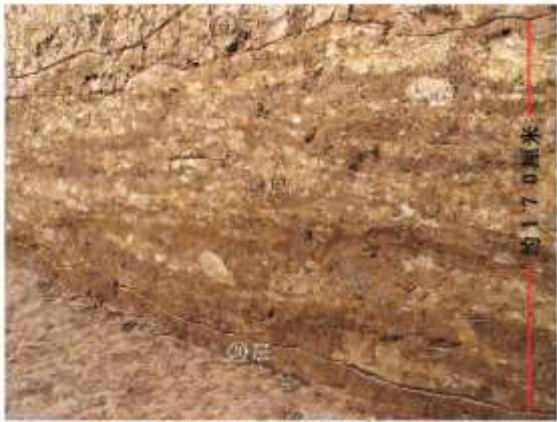
图二〇TG1 西壁 (18) 层混合土料交错堆筑方式

(18)层作为心墙的上层，主体叠压在(20)层上，往两侧漫出并起到护坡作用。或由于层凹陷之因，内坡也下陷，因此在(19)层上方相近位置有(17)层进一步补筑。(18)层大黄斑土在南坡中段也是夹灰色土的红褐土与黄斑土相间的混合土料，中间部位至少可以分为7组14小层，两端则显杂乱，北端渐模糊(图二〇)。

(18) (20)最厚处分别达1.3、1.7米，构成了垣的核心，小层交错堆筑应是一种规范技术。

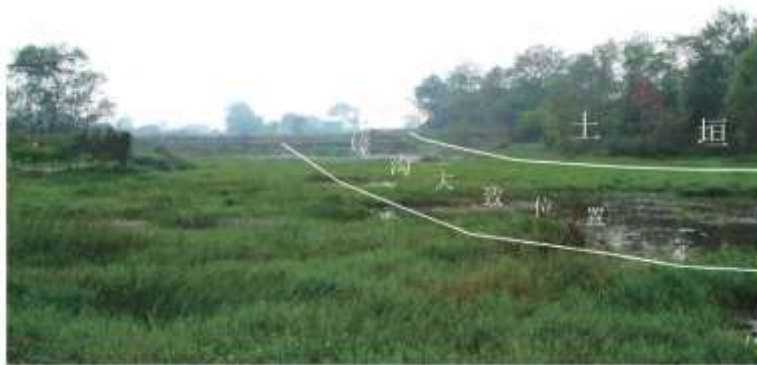
图二三遗址东南侧土垣外洼地现状（镜向西）

史前时期对人或动物的防御，设施只需超出他们的天然能力所及(爬高、跳远、涉水，穿越泥沼、篱笆、陷阱等障碍)。作为外线防御的壕沟，12 米以上的宽度已能满足要求，而 1 米多的深度则需辅以水、烂泥等其他条件。该壕沟虽无法储水、引水，但因地处南方，若低洼处能类似沼泽也足够防御之用，现今南侧壕沟所在的低洼地段仍含水较多(图二三)。《说文》“有水曰池，无水曰隍”，这种非“隍”非“池”的半水壕，或许是南方史前城壕的另一形态。

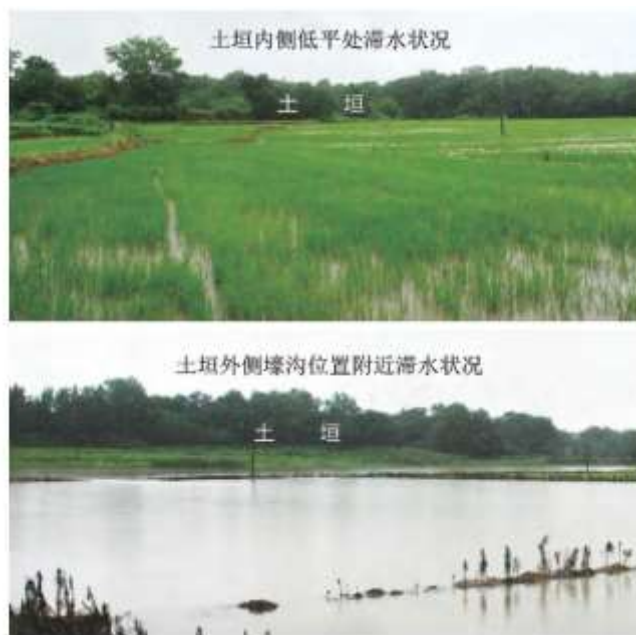
图二四特大暴雨后的孙家城遗址

如此，城垣只能以南面往大沙河方向的水流为防洪对象。现实中 2016. 6. 30~7. 2 期间该区域周边 24 小时降雨量曾超过 300mm，大沙河流域暴雨成灾，但遗址内外虽有明显积水，却没有形成毁灭性的大洪水(图二四)<sup>[16]</sup>。这种暴雨至少属于 20~50 年一遇，虽不排除现代水利设施的可能作用，但基本未影响居民的生存，洪水也未冲击到城垣；据走访了解只有 1954 年百年一遇大洪水曾淹过大沙河周边的大片农田。如果只是为了防洪，这种垣、壕应是防 50 年一遇以上的洪水，或数年不停的雨水，否则无此必要。
