# 浙江绍兴宋六陵陵园遗址

## 2018 年考古发掘简报

浙江省文物考古研究所 绍兴市文物考古研究所

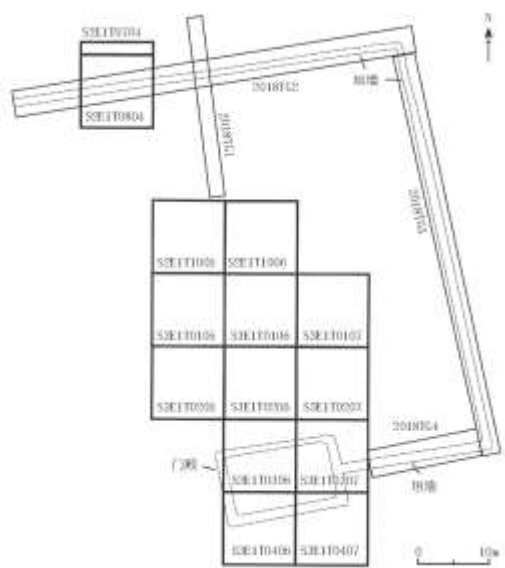
图三一号陵园探方、探沟分布图

发掘过程中，采用探方与探沟相结合(图三)的方式，以揭示遗址建筑布局、建筑结构为根本目的，对墓室本体仅止于确认其位置、规格和保存现状。

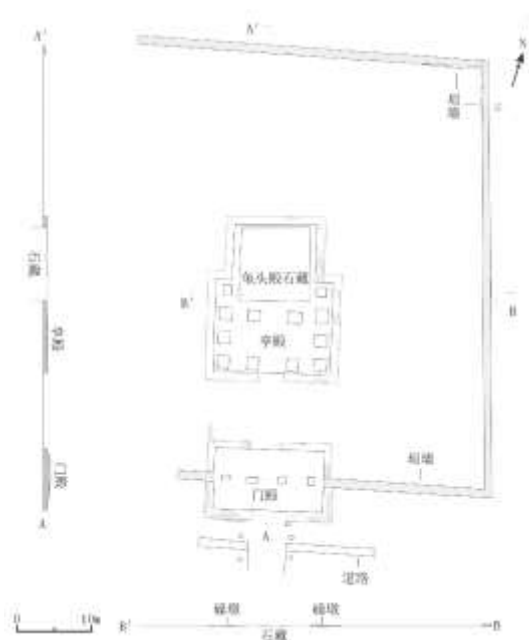
图四一号陵园平、剖面图

扰土层下为陵园的各部分建筑遗迹，包括享殿和龟头殿、门殿、门殿正前方的疑似望柱遗迹、垣墙等。陵园北、东、南三面垣墙夯土墙基的发现明确了该陵园的具体规模和形制(图四)。

陵园垣墙此次共发掘北、东、南三面，东墙全部揭露，南、北墙基本平行，北墙与东墙形成一个约 94 度的夹角。东墙夯土墙体全长约 57.5、厚约 0.98 米(图一一)。北墙已发掘部分长 53、南墙东段全长 22、西段发掘长度 4.8 米。西墙因叠压在现代道路之下，暂未发掘。垣墙包括基槽、夯土墙体、外侧包砖三部分。基槽宽 2、深 0.6 米，底部有碎瓦砾铺垫层。夯土墙体露出基槽以上部分残高约 0.2~0.4 米。墙体的包砖绝大部分已遭破坏，仅内、外两侧局部位置尚零星保存。单砖长 30、宽 9、厚 4.5 厘米，可知墙体厚度基本保持原样。

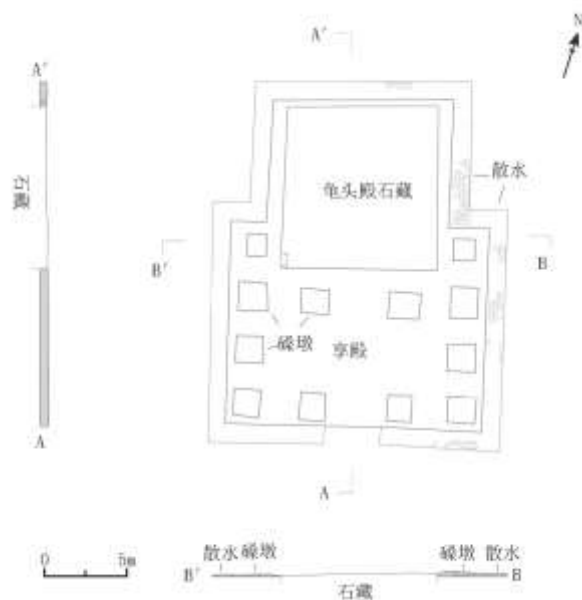
图五享殿与龟头殿基址平剖面图

享殿位于南侧,平面呈长方形,台基面宽 15.3、进深 12.1 米。由南往北布列 4 排 12 个礲墩,第一排 4 个、第二排 2 个,第三排 4 个,第四排 2 个。礲墩边长约 1.6~1.8 米,第四排 2 个礲墩较小,边长约为 1.3 米。据此推测,其上原有建筑为三开间格局。明间柱心距约为 5.2 米,两次间柱心距约 3.7~3.9 米,进深方向柱心距为 3.0~3.2 米。礲墩仅存最底层,由瓦砾与黄土混夯,表面夹有大块石料,其上部分均已不存(图五)。

享殿(2018F1-1)与龟头殿(2018F1-2)台基连为一体,呈“凸”字形布局,位于陵园遗址的中部略偏南处。台基遭严重破坏,现仅存底部,高度与原室外散水齐平。

龟头殿遗迹位于享殿北侧居中位置,面宽 10.7、进深 7 米。石藏(墓室)即位于龟头殿正下方,平面近方形,边长约 9 米,南部伸入享殿殿基北边缘。墓圻西南角露出一石板。石板上部高出地表约 0.6 米,尚有部分埋于土中。与其处于同一平面的石板均已不存。石板与坑壁间还夹有一层致密的夯土,根据石板上保存的卯孔判断,各石板之间应是通过榫卯结构连接。对比 2013 年在其西北面“孟后陵”调查时发现的石圻结构可知,石板应为墓室石壁的一部分,即宋人文献中所称的“石藏子”外椁壁——擗土石。经进一步钻探,现墓口至墓底最深约 2.5 米,墓圻四壁下部仍保存相当数量的石板构件。龟头殿基础范围之内,未发现任何柱网迹象。

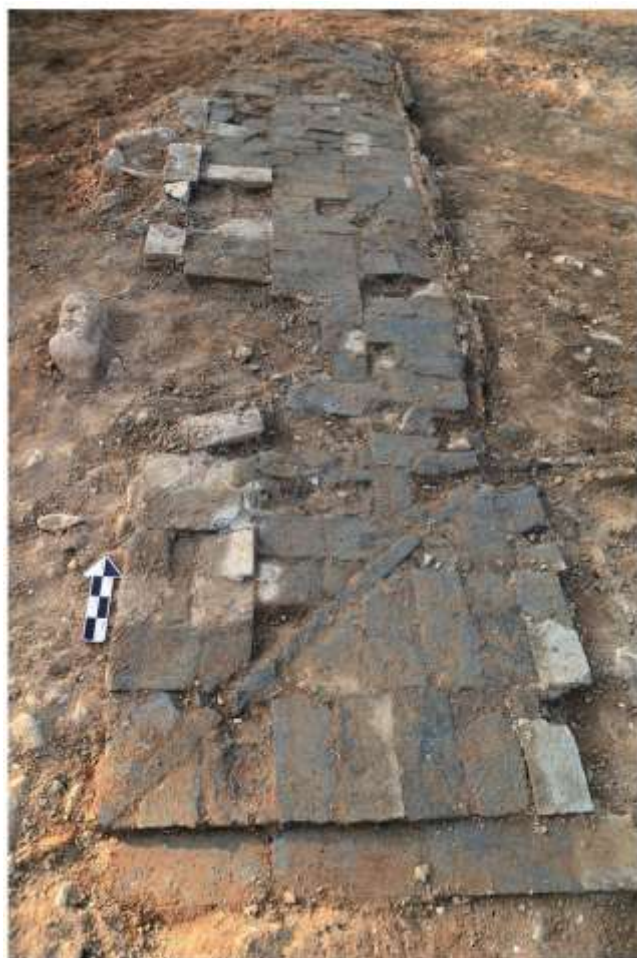
图六享殿与龟头殿东侧转角散水

在整组享殿与龟头殿“凸”字形台基的外围,以青砖错缝平铺成散水,宽约 1.2 米,环绕一周。单砖长 29、宽 14、厚 5 厘米。散水整体破坏较为严重,仅北、东、南三边局部保存较好(图六),清晰地界定了整组建筑的外部轮廓。同时,享殿南侧散水正中央未闭合,缺口宽度约 3.6 米。据发现的零碎石块推断,居中位置原来或为石砌台阶,今破坏无存。

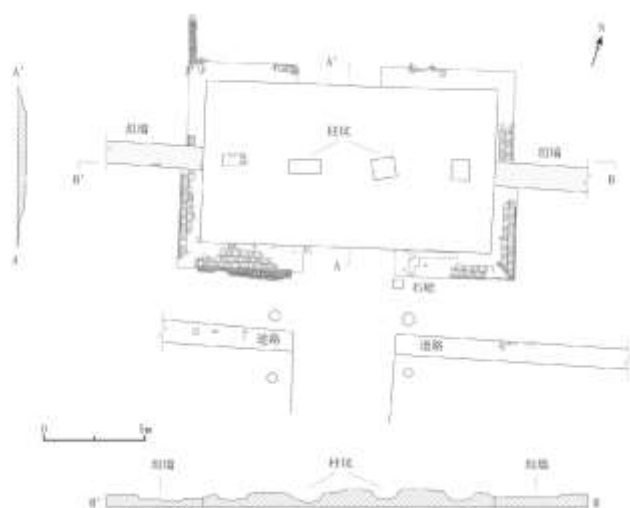
图七门殿基址平、剖面图

门殿基址位于享殿基址南面,间距 7.9 米。台基平面呈长方形,面宽 14.4、进深 8 米,东西两端与南垣墙相连(图七、八)。基址也遭到严重破坏,最高处残高约 0.8 米,为黄土与碎砖瓦分层夯筑,剖面上三层黄土与两层碎瓦砾混夯痕迹清晰可见。基址上东西向均匀分布 4 个不规则长方形柱坑,坑内均有若干被砸碎的石构件和砖块,应为礲墩遗迹。4 个柱坑中线之间的距离分别为 3.515、3.890、3.812 米。据此推测,门殿形制应为三开间。

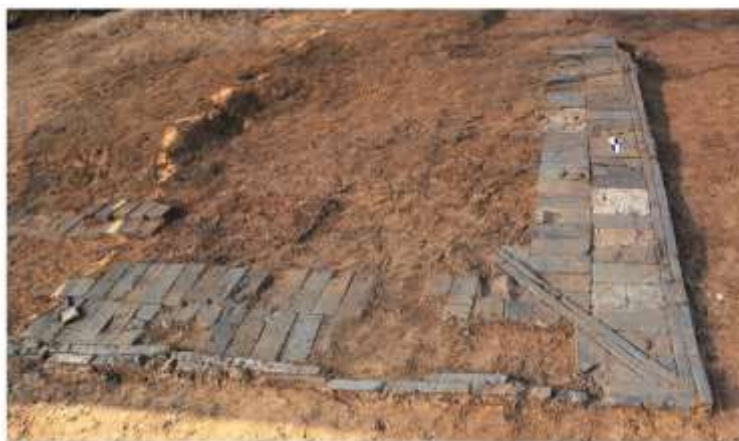
图九门殿东南角散水与夯土基址

殿基四周亦铺青砖散水，保存状况较好。散水被南垣墙分隔为内外两部分，墙外的南半部明显宽于墙内的北半部。散水后檐平均宽度 0.96、前檐 1.31、前檐两侧 1.22 米。散水与台基之间的间隙约 0.6 米，推测原夯土层外侧以砖石包裹台基，因砖石结构已遭破坏，现仅存空隙(图九)。紧贴散水南侧西段(门外)残存部分砖铺地面，由中部向西端收缩，略呈弧面三角形，具体形制及功能不明(图一〇)。门殿南、北两侧散水正中央均未闭合，北侧缺口宽 4.15、南侧宽 4.48 米。同时，在门殿外中部东侧紧贴散水处，保存一个方形石础，边长 0.58、厚约 0.3 米，应为正门台阶垂带附件。据此推断，南北两侧居中位置原来应为石砌台阶，均已破坏无存。

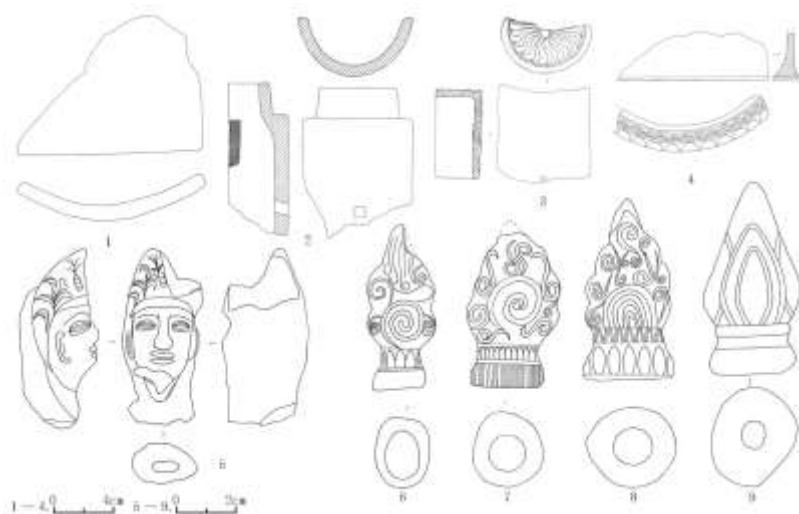
图一二一号陵园遗址出土筒瓦、板瓦、瓦饰

1、4. 板瓦 (S3E1T0104(1):4、S2E1T1006(1):1) 2、3. 筒瓦 (2018TG3(1):2、4) 5~9. 瓦饰 (2018TG3(1):1、S3E1T0105(2):3、2018TG3(1):3、S3E1T0105(2):1、S3E1T0105(2):2)

带舌筒瓦标本 2018TG3①:2，瓦身横截面近半圆形，残长 14.5、宽 13.3 厘米。中前部镂一方孔，应为瓦钉卯孔，边长 1.5 厘米。瓦舌长 3.6、宽 9.5 厘米。内侧遍布麻布纹(图一二，2)。

带当筒瓦标本 2018TG3①:4，瓦身残长 12、宽 13.1 厘米。当面圆形，内饰大朵菊花纹，外廓略微凸起，直径 12.5、厚 1.4 厘米(图一二，3；图一四)。

檐头板瓦标本 S2E1T1006①:1, 宽 21、残长 6.6 厘米。瓦头饰一层缠绕带纹和一层大波浪纹(图一二, 4; 图一九)。

非檐头板瓦标本 S3E1T0104①：4，宽 24.5、残长 18.5 厘米，光素无纹饰(图一二，1)。

迦陵频伽瓦饰在宋六陵区域调查过程中偶有发现,本次发掘过程中,可辨识的仅有 1 件。标本 2018TG3①:1,瓦当顶部饰件,仅存头部,高 11.2、宽 5.1 厘米。长圆脸,呈微笑状,头戴宽面高冠,冠面满饰卷云及花草纹,冠后似有中带垂肩(图一二,5;图二〇)。

滴当火珠瓦饰数量较多,上部两面模印火焰纹,中有宝珠,下部为束腰覆莲底座,腹部中空。基本结构相同,体量无太大差别。不过,上部的火焰纹样式较多,以卷曲勾云纹形成各种组合,间有少数纯粹几何纹组合构图。标本 S3E1T0105②:1,高 11.8、底径 5.9 厘米(图一二,8;图二一);标本 S3E1T0105②:2,高 12.6、底径 5.8 厘米(图一二,9);标本 S3E1T0105②:3,高 10.9、底径 3.8 厘米(图一二,6);标本 S2018TG3①:3,残高 10.2、底径 4.9 厘米(图一二,7;图二二)。

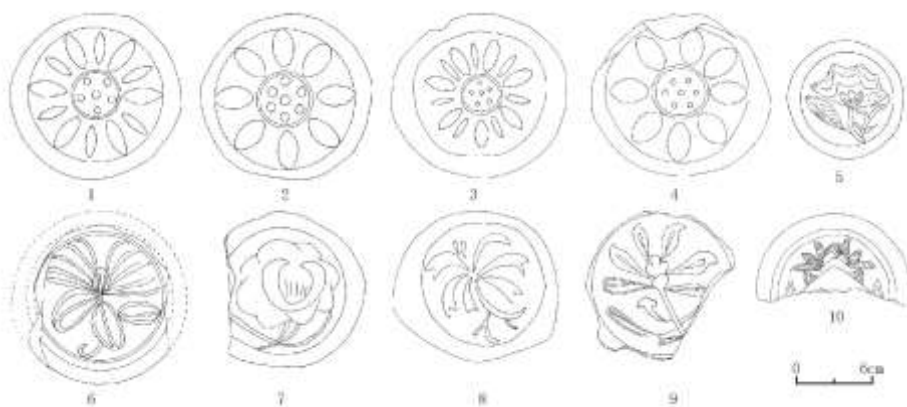
图一三一号陵园遗址出土瓦当

1~4. 莲瓣纹瓦当 (S2E1T0704(1):1、S2E1T0704(1):2、S3E1T0406(1):4、S3E1T0406(1):2) 5~10. 花卉纹瓦当 (2018TG2(1):1、S3E1T0406(1):1、2018TG3(1):6、S3E1T0406(1):3、S3E1T0205(1):1、2018TG3(1):5)

莲瓣纹瓦当有大小间错的 12 或 14 瓣莲纹，亦有大小一致的 8 瓣莲纹。当面圆形，修整不甚规范。外廓与花瓣均隆起较高，中为圆形莲蓬，分布 6 粒或 7 粒莲子。标本 S2E1T0704①:1，直径 12.9、厚 1.4 厘米(图一三，1)；标本 S2E1T0704①:2，直径 13、厚 1.5 厘米(图一三，2)；标本 S3E1T0406①:4，直径 14、厚 1.7 厘米(图一三，3；图一五)；标本 S3E1T0406①:2，直径 13.8、厚 1.4 厘米(图一三，4)。

花卉纹瓦当花卉主要为菊花、牡丹等。外廓略微隆起，当面纹饰多数较为浅、平。标本 S3E1T0205①:1，直径 12.6、厚 1.6 厘米(图一三，9；图一六)；标本 2018TG2①:1，直径 9.2、厚 1.2 厘米(图一三，5)；标本 2018TG3①:6，直径 12.6、厚 1.3 厘米(图一三，7)；标本 S3E1T0406①:1，直径 12.6、厚 1.4 厘米(图一三，6)；标本 S3E1T0406①:3，直径 12.6、厚 1.5 厘米，当面花卉模印较深，呈现高浮雕效果(图一三，8；图一七)；标本 2018TG3①:5，直径 12、厚 1 厘米(图一三，10；图一八)。
