三峡库区土质岸坡塌岸发育分布 特征与易发性评价

【摘要】: 土质岸坡塌岸是目前三峡库区最为普遍和日益严重的地质灾害, 确定塌岸特征和发育分布规律是库区地质灾害防治的关键工作之一。在三峡水库低水位运行期开展了库首秭归-重庆涪陵区段的全面塌岸调查, 确定了库区典型的土质岸坡塌岸段, 总结了土质岸坡塌岸的主要影响因素, 并以巫山库岸段为例进行了土质岸坡塌岸易发性评价。结果表明: 塌岸多发库岸的物质组成以粘性土夹碎块石为主, 巴东、巫山、奉节等库岸段的土质岸坡塌岸最为发育; 土质岸坡塌岸的内因为地质构造、地层岩性、岸坡及岸线形态, 外因为水作用因素, 库水位变动和波浪作用是导致土质岸坡坍塌和渐进式侵蚀的最主要原因; 调查确定的塌岸影响因素与塌岸情况有显著的相关性, 塌岸易发性预测结果与现场调查吻合度较好, 研究将为三峡库区地质灾害防治提供必要基础资料和技术支撑。

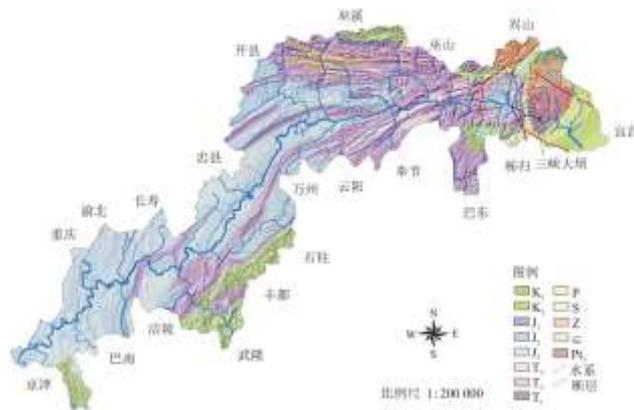
图1 三峡库区地层分布示意图

三峡库区出露地层较齐全,除缺失泥盆系下统、石炭系上统、白垩系的一部分和第三系外,自前震旦系至第四系均有出露,其地层分布示意如图1所示。按组成岸坡区内地层建造类型,将岸坡划分为松散软土岸坡、红层岸坡、层状碳酸盐岩岸坡和块状结晶岩岸坡等四大类型。其中,红层岸坡(砂岩、泥岩及砂岩与泥岩互层)约占三峡库区总长的72%。据不完全统计,三峡库区的滑坡崩塌等地质灾害多达4256处^[1],绝大部分分布于红层岸坡中,因此,本文的塌岸调查也主要集中在红层岸坡中。

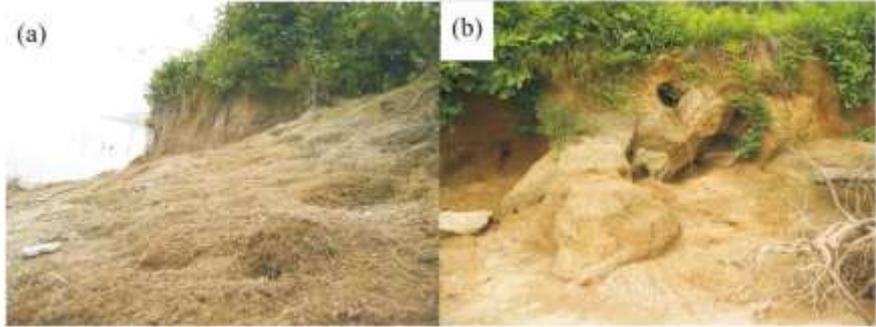
图2 凤凰山库岸段典型塌岸特征

三峡库区土质岸坡塌岸除库首秭归段分布少量花岗岩风化砂土边坡(图2,已于2020年治理完成),其它区域塌岸主要以松散软土岸坡塌岸为主。本次对三峡库区秭归-重庆涪陵区段的土质岸坡进行了全面的调查与分析,查明库区主要分布有4段典型土质岸坡塌岸段,各塌岸段的概况与特征分述如下。

注: a. 139m 蓄水时形成的冲刷浪坎; b. 波浪冲蚀使全风化花岗岩裂隙扩大产生坍塌。

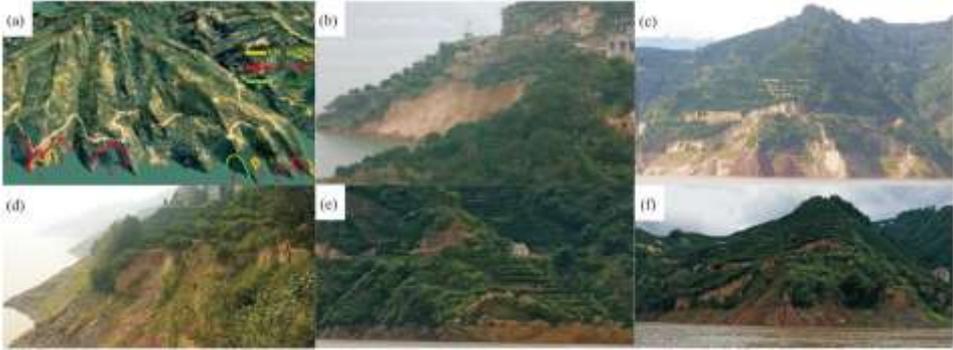
图3a. 东门头塌岸段示意图, 2006年航片; b. 4#塌岸照片, 2008年; c. 1-3#塌岸照片, 2012年; d. 4#塌岸照片, 2014年; e. 东门头库岸段新增8#塌岸, 2020年; f. 1-3#塌岸照片, 2020年

从2006年的航片可发现135m蓄水间发生3处塌岸,其中2#、3#塌岸从2003年6月出现剧烈塌岸,长度达200余米,塌岸壁高达25m,如图3a黄线处所示,显然东门头库岸对三峡水库蓄水响应明显。2008年三峡库区干流塌岸调查发现,该段新增塌岸4处,如图3a中红线所示,由于蓄水位的提升至172m,原有2#、3#塌岸向两侧及深部方向扩大规模。图3b为2008年调查发现新增塌岸规模最大的4#塌岸,塌岸呈陡立状坍塌。2012年12月完成了第二次三峡库区干流塌岸调查,发现东门头库岸段的塌岸规模进一步扩大,其中1#、3#塌岸因两侧扩张形成一个整体,2#塌岸相对稳定,如图3c所示。2014年8月,笔者参与的塌岸调查发现,4#塌岸进一步向深部扩张,岸坡变形主要发生在蓄水阶段,如图3d所示。笔者于2020年8月参与完成了三峡库区的第三次塌岸调查,东门头库岸段整体处于基本稳定状态,发现一处2014年后新增的8#塌岸,具体位置见图3a,目前处于稳定状态,照片如图3e所示。最早于2006年开始坍塌的1-3#塌岸目前已整体稳定,如图3f所示。东门头塌岸段主要受库水高水位时浸泡软化作用影响,波浪侵蚀加剧该库岸段的变形发生,塌岸模式为典型的坍塌型,经三峡水库进入正常蓄水期数年周期性蓄水作用后,目前该岸段变形已趋于稳定,局部变形主要受坡体自重和降雨作用影响。

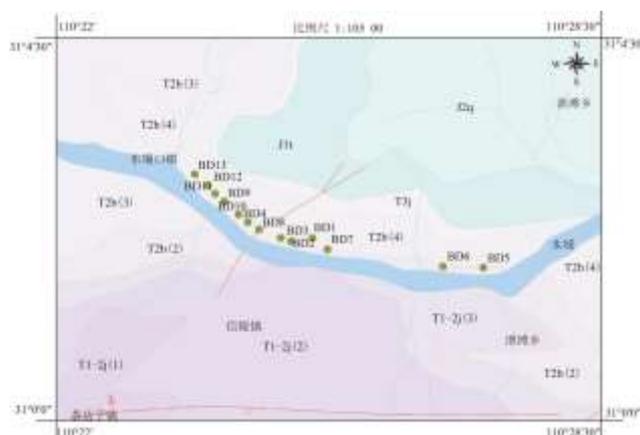
图 4 巴东东壤口镇-大坪库岸段塌岸位置图

2020 年 8 月对巴东县库岸段的岸坡地质灾害进行了调查，其中最典型塌岸段为东壤口镇-大坪库岸段，共发育大规模典型塌岸段 13 处，集中于长江左岸，其分布点见图 4。该库岸段坡度整体较陡，坡度分布在 $40^\circ \sim 60^\circ$ 间。

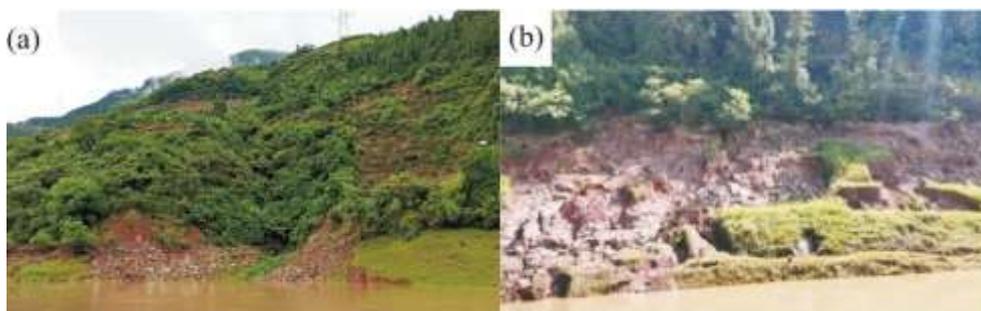
图 5 巴东库段典型塌岸

库岸段较陡处主要发生坍塌型塌岸，如图 5a 为巴东大坪滑坡西侧前缘的坍塌型塌岸，库水浸泡和波浪侵蚀联合作用下岸坡与水面相交处细颗粒流失，碎块石脱离岸坡形成浪蚀龛，陡坡沿浪蚀龛滑移或坍塌。岸坡坡度较缓处以波浪掏蚀作用为主，形成浪蚀龛和冲刷浪坎，如图 5b 为区段中典型的浪蚀龛型塌岸，波浪掏蚀形成多个浪蚀龛，浪蚀龛进一步扩展连通，岸坡表层成片剥落。

注：a. 坍塌滑移塌岸；b. 浪蚀龛型塌岸。

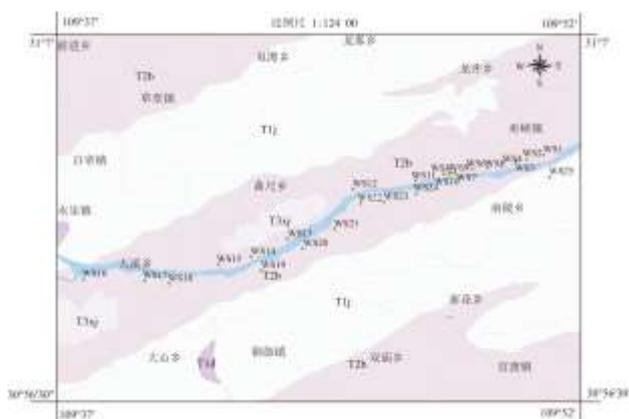
图 6 巫山县县城-大溪段塌岸位置

2020 年 8 月对巫山段的岸坡地质灾害进行了调查, 巫山县县城-大溪镇库岸共发育典型塌岸段 25 处, 其中长江左岸 15 处, 右岸 10 处, 其分布点见图 6。该库岸段的塌岸模式为主要有坍塌型、冲刷浪坎型以及分散的浪蚀龛型。

采用线性单元和 BP 模型计算的各影响因子显著性，计算模型的 ROC 曲线如图 18 所示，其中 AUC 值为 0.81，说明了研究区的塌岸易发预测是可靠的。并且以塌岸最为发育的巫山-大溪库岸段为例，利用训练完成的模型进行预测，可得巫山库岸段高易发区(31.1%)、较高易发区(29.6%)、低易发区(19.5%)和不易发区(19.8%)，如图 19 所示。对比图 6 和图 19，巫山-大溪段的 25 个大型塌岸段全部分布在高易发区和较高易发区，预测结果和调查的结果高度一致，再次验证了此塌岸易发性评价方法准确、可靠。

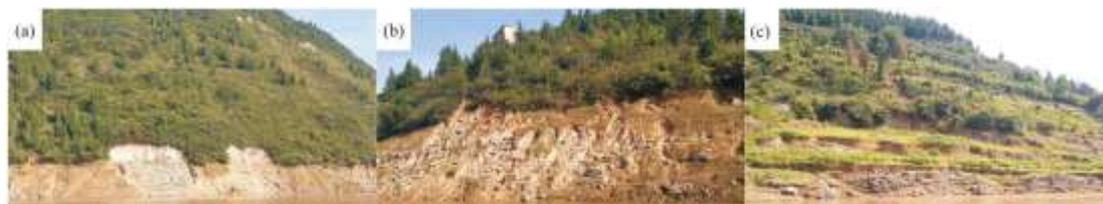
图 7 巫山县县城-大溪镇库岸典型塌岸

注：a. 坍塌型塌岸；b. 浪蚀龛型塌岸；c. 冲刷浪坎型塌岸。

该库岸段发育的坍塌型塌岸如图 7a 所示, 地理位置位于巫山县曲尺乡下马滩, 长江干流左岸。库水浸泡作用下, 岸坡与水

相交处土体软化，在波浪作用下形成浪蚀龛，由于重力作用以及降雨等诱发条件下，岸坡发生坍塌或坍滑，随库水和波浪的联合作用，塌岸区可进一步向深部扩展。该库岸段发育的浪蚀龛型塌岸如图 7b 所示，地理位置位于巫山县巫峡镇小下马，长江干流左岸。该塌岸段约 300m 长，物质组成主要为粉质粘土夹碎块石，在波浪作用下细颗粒被掏蚀，粗颗粒流失，碎石或块石滚落，分散发育有大量浪蚀龛。在库水位浸泡和波浪作用下，浪蚀龛可进一步扩展连通，大范围剥落。该库岸段发育的冲刷浪坎型塌岸如图 7c 所示，地理位置位于巫山县曲尺乡上关，长江干流左岸。该塌岸段约 150m 长，土层主要为碎石土和块石土，在库水浸泡和波浪冲刷作用下，岸坡不断被侵蚀，侵蚀位置随库水位调度变动，形成多级坎状塌岸。

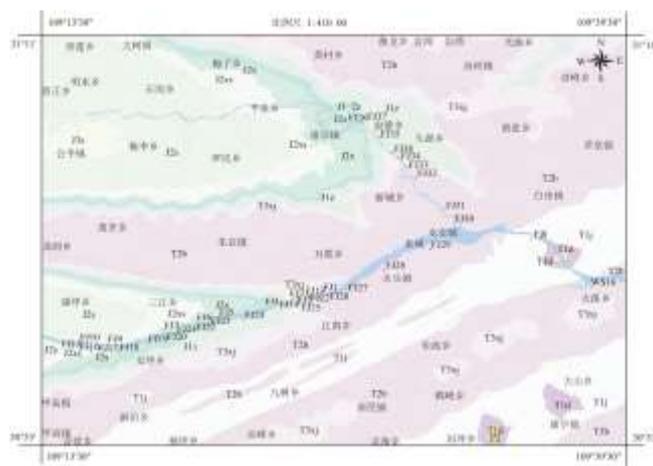
图 8 安坪-新津库岸段塌岸位置图

2020 年 8 月对奉节-云阳段的岸坡地质灾害进行了调查，其中较为典型的一段为安坪-新津库岸段，共发育典型塌岸段 25 处，其中长江左岸 12 处，右岸 13 处，尤其以故陵镇上下游高度发育，其分布点见图 8。该库岸段位于故陵向斜核部，斜坡整体坡度较缓，发育的塌岸模式为主要为冲刷浪坎型以及分散的浪蚀龛型。

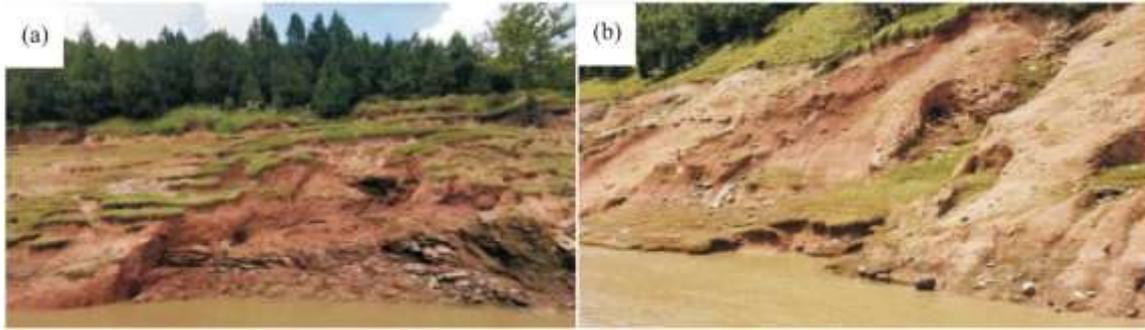
图9 奉节-云阳库岸典型塌岸注

该库岸段发育的典型冲刷浪坎型塌岸如图 9a 所示，地理位置位于云阳县故陵镇蚂蝗溪，长江干流左岸，塌岸长度约 300m，塌岸物质为粉质粘土。在库水浸泡和波浪冲刷作用下，岸坡不断被侵蚀，侵蚀位置随库水位调度变动，形成多级坎状塌岸，波浪进一步掏蚀作用下，多级坎状贯通坍塌。该库岸段发育的浪蚀龛型塌岸如图 9b 所示，地理位置位于云阳县故陵镇放牛场，长江干流右岸。该塌岸段约 250m 长，物质组成主要为粉质粘土夹碎块石，在库水浸泡和波浪掏蚀作用下，岸坡细颗粒不断流失，形成多个窝型浪蚀龛，浪蚀龛扩展连通时发生小规模塌岸。

注：a. 冲刷浪坎型塌岸；b. 浪蚀龛型。

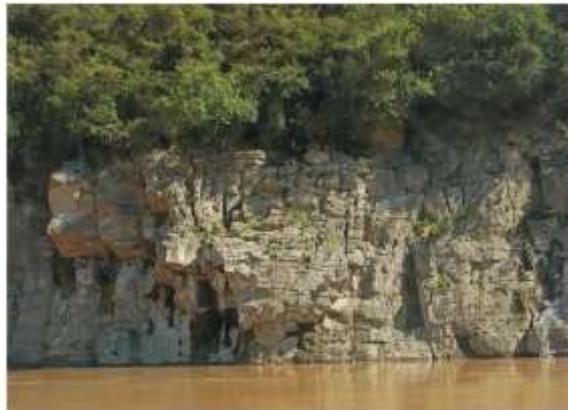
图10 巫峡段岩质塌岸

三峡库区岸坡塌岸与地质构造的关系密切。总体来看在奉节-万州河谷段、巫山-奉节河谷段,近向斜河谷是塌岸最为频繁的部位,如巫峡库岸段广泛发育的岩质塌岸(图10),主要因为巫峡段沿岸岸坡位处一系列NEE方向平行展布褶皱的核部,岩石破碎,如横石溪背斜、穿箭峡向斜、神女峰背斜、神女溪-官渡口向斜及青石背斜(如图11所示),其中位于老鼠挫断层近处的岸坡塌岸更为发育。

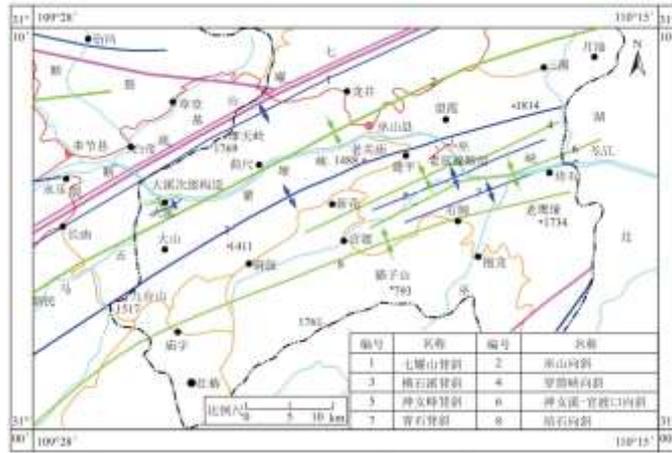
图 11 三峡库区巫山段地质构造图^[18]

巫山段的土质岸坡是库区中塌岸最为发育的库岸,其中位于巫山向斜核部(如图11)的曲尺-大溪约13km长的库岸段发育长度数十米到数百米间不等的塌岸多达20余处,且塌岸规模较大。

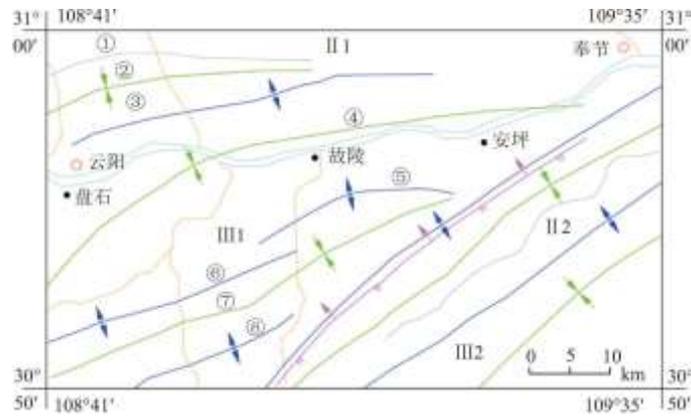
图 12 三峡库区奉节-云阳段地质构造简图

奉节-云阳库岸段是受波浪侵蚀作用显著的碎石土塌岸,其中位于故陵向斜近核部(如图12)的故陵镇王爷庙以上8km长的库岸段发育有20余处规模较大的冲刷浪坎型塌岸,此库岸段波浪侵蚀岸坡的规模及密度均为库区中的典型。

注：大地构造单元：II 1-四川台坳；II 2-上扬子台坪；III 1-川东陷褶皱；III 2-八面山台店褶皱①铁峰山背斜；②杨柳湾向斜；③桐村背斜；④故陵向斜；⑤黄连峡背斜；⑥方斗山背斜；⑦赶场向斜⑧龙驹坎背斜。

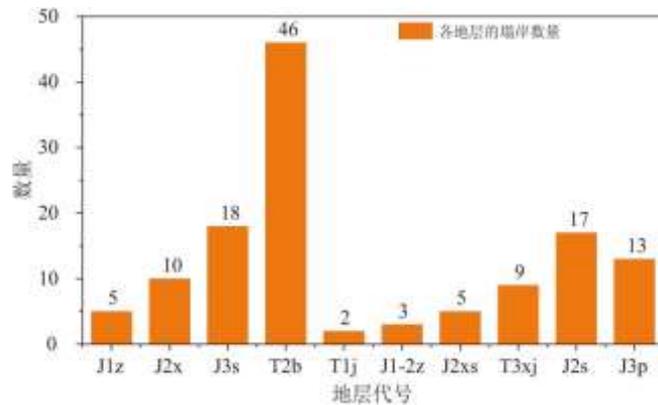
图13 调查典型塌岸所在地层分布

从大规模塌岸所处地层来说，统计调查结果表明共有 11 种地层与岸坡塌岸明显相关，均为库区红层地层。其中 T₂b、J₃、J₂3 类地层对塌岸(滑坡)的贡献率高，是库岸塌岸的主要发育地层。统计表明，三叠系中统巴东组(T₂b 粘土岩砂岩互层、泥岩、粉砂岩、泥灰岩)占塌岸总数的 32%，侏罗系上统(J₃s、J₃p, 砂岩泥岩互层含煤线)占塌岸总数的 23%。侏罗系中统沙溪庙组(J₂s、J₂xs,

砂岩泥岩互层)占塌岸总数的18%,其余地层的塌岸数量如图13。

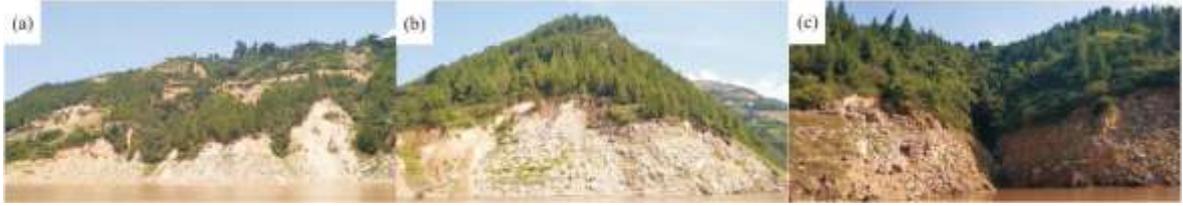
图 14 不同岸坡及岸线形态塌岸

岸坡剖面形态是导致塌岸发生的主要因素，塌岸调查中发现岩性相同的同一区段内，凸型坡塌岸发育频次及规模最为强烈(图14a)，相对于凹型坡下段坡度较缓，通常凸型坡坡度较陡，而波浪侵蚀对陡坡作用明显，主要发生坍塌型塌岸，且坍塌后的上部土体失去支撑易发生进一步的牵引破坏。

岸线形态同样是影响塌岸发生的主要因素，调查时发现岸线形态突变处易发生塌岸，受水流侧向侵蚀作用，图14b的外凸岸线及图14c的凹型岸线(冲沟底部)均较直线岸线塌岸规模更为明显。

注：a. 凸型坡坍塌破坏；b. 岸线外凸处；c. 岸线内凹处。

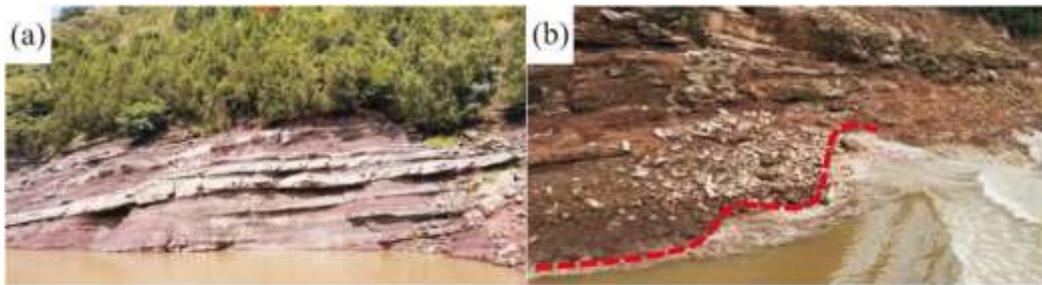
图 15 波浪对塌岸的影响

三峡水库是山区河道型水库，通常认为波浪侵蚀作用不明显，事实上蓄水后水面开阔，库区水面浪高最可达 1m 以上，波浪对库岸的影响已不容忽视。塌岸调查时发现波浪对岸坡的侵蚀效应十分强烈，如巫山段碎石土岸坡受波浪侵蚀作用，广泛发育浪蚀龛和冲刷浪坎；奉节-云阳段泥岩砂岩互层状岸坡常见强风化泥岩被波浪掏蚀，岩层失去支撑塌岸频发(图 15a)。同时，船行波浪对岸坡的侵蚀作用也不容忽视，尤其是近岸航行的中小船只，如图 15b 所示，调查中观测到小型客轮产生的波浪沿岸爬高达到了 1m 以上。

注：a. 奉节-云阳段岩土混合岸坡塌岸；b. 船行波浪侵蚀岸坡。

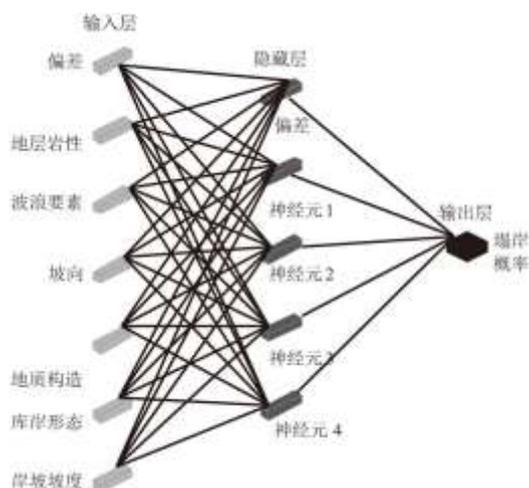
图 16 塌岸预测 BP 神经网络结构示意图

人工神经网络模型模型 (ANN) 是一种非线性统计模型，通常应用于回归或者分类问题，其中 BP 神经网络最具普遍性与代表性，BP 模型属于监督式学习方法，采用前向式架构，具有很强的非线性映射能力。BP 模型采用梯度下降算法，将误差函数值最小化，其目的是降低输出单元目标输出值与推论输出值之间的差距，全称为基于误差反向传播算法的人工神经网络。BP 神经网络的结构分为 3 层：输入层、隐藏层、输出层 (图 16)。将塌岸影响因子作为网络输入层的变量，按式 (1) 进行训练计算，输出危险程度的具体数值。

$$y_i = f(\sum w_j x_i + b_j) \quad (1)$$

式中： y_i 为输出值； w_{ij} 为神经元权重； x_i 为输入值； b_j 为神经元偏置； f 为神经元激活函数。笔者将采用 BP 神经网络开展研究区塌岸的易发程度预测研究。

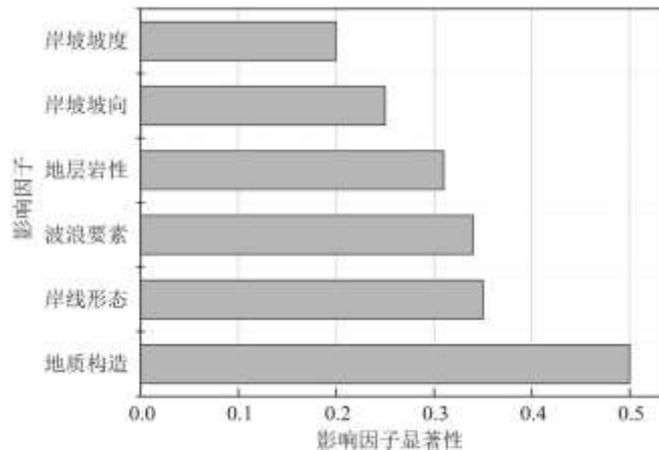
图 17 影响因素显著性排序

散型影响因子采用自然分组进行分级，对连续型影响因子结合分布规律采用自然断点法进行分级，影响因子分级如表 2 所示。通过坡度和坡向两个重点指标反映库区岸坡的地形地貌特征，波浪作用主要考虑风浪，同一区域可简化为江面宽度，利用 BP 神经网络模型可得出各因素的显著性，排序如图 17 所示。
