# 江苏徐州铜山区“桓魋石室”调查简报

**摘要:**“桓魋石室”位于江苏省徐州市铜山区茅村镇洞山村桓山西麓，京杭运河北岸。该墓属于西汉大型墓葬，为西汉楚王级别专用的大型横穴岩洞墓。墓葬早年被盗，长期开敞，墓葬结构遭受后代扰动严重，随葬品不存。此次调查发现的遗迹有摩崖石刻 46 方、亭台建筑基址 1 处，遗物有石碑 5 通、石望柱 7 截、石栏板残块若干、佛像 1 尊，为徐州地区西汉楚王墓研究提供了新的考古材料。

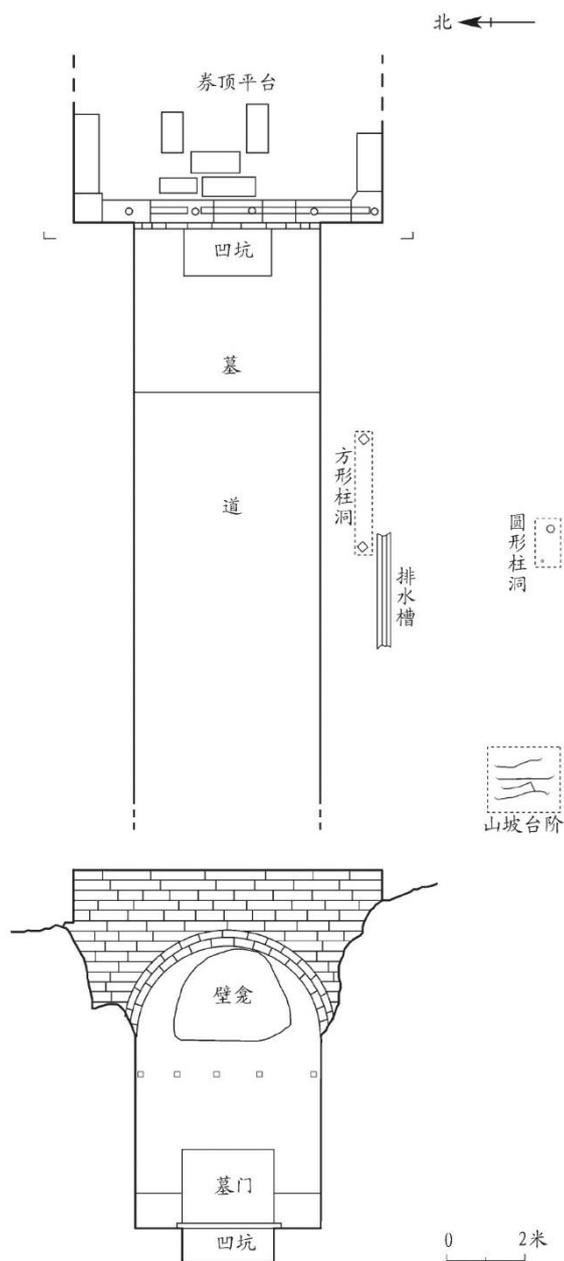
图二//“桓魋石室”墓外现状平面、正视图

该墓为“凿山为藏”的横穴式岩洞墓，其坐东向西，方向270°。现存总长32.35米。由墓道、甬道前段、南北前侧室、甬道后段、南北后侧室和后室组成（图二、图三）。

距后段墓道底面 3.98 米高处，有 7 个方形孔洞，东壁 5 个（图二），一字排开，北、南壁各 1 个（图三、图五），大小略有差异，边长 13.5~14、进深 8~9 厘米。

平底墓道上方有条石砌成的券顶（图二；彩插一：1），内高 2.33、内宽 4.65、进深 3 米，从距后段墓道底面 4.85 米高处起券。券体由纵向 27 列条石并排构筑，外沿以 2 层条石盘筑封口。其中下层厚 0.3 米，向内敛收 0.25 米；上层厚 0.15 米，周圈向东退收 0.15 米后水平镶垒石料起墙，券顶高点上方叠有 6 层，筑成一个平台。平台向东延伸与山坡相接，西首封边条石共 7 块，南北一字排列，通长 7.73 米，其上不均匀分布有 5 个圆形柱洞，直径 17~17.5、深 12.5~13 厘米，且柱洞间有条状浅凹槽。南、北首封边条石保存情况较差，均仅存一块，残长分别为 2.2、2.85 米。

除了摩崖石刻、碑刻，桓山旧有尊祭孔子的亭台建筑。方瑜《游桓山记》：“跨洞之上，有亭翼然，曰‘生德’。由亭以陟其巅，立屋一区，以祀先师孔子，不知系谁所立。”<sup>[8]</sup>“生德”亭，现仅存南北纵列的铺地石（即券顶封口石），上有条状浅凿痕与 5 个圆形柱洞（图二，具体尺寸见上文形制与结构），西北角铺石缺，其上应亦有一圆形柱洞。山巅之上专门祭祀孔子的宅院，早已坍塌，但迟于嘉靖二十九年（1551 年）前后仍存。有关该建筑确切建造时间与建造者无从考证，但从封口石上的条状凹槽凿痕来看，与明代石料凿痕特点较为相近。

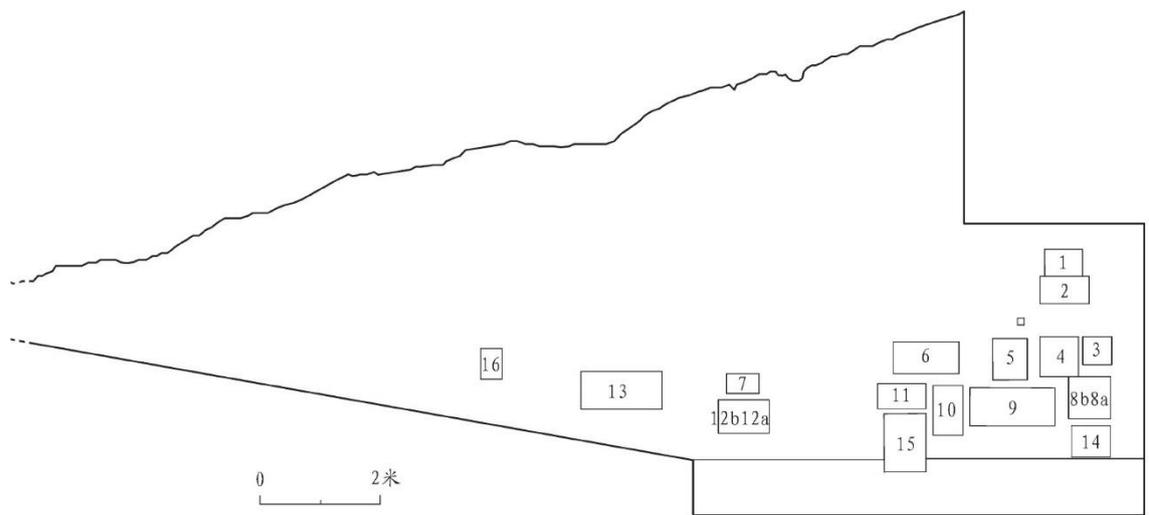
图四//墓道北壁摩崖石刻分布图

10. “宋元符二年”题刻 15. “宋政和五年”题刻（1—4、6—9、11—14、16 均明代开凿，5 清代开凿，均略）

摩崖石刻多开凿于墓道北、南、东三立面上，共计 46 方。其中北壁有 18 方（图四），南壁有 14 方（图五），东壁有 6 方（图六）；东壁墓门上方龛后壁亦隐含有 1 方石刻。除此之外，甬道前段北壁近墓门处并列 2 方摩崖石刻，南壁近墓门处亦有 1 方，且被壁龛打破；甬道后段“南中柱”之西、北相邻的三个棱面上方分布有石刻 4 方（图七）。下文仅统计 10 方宋金时期及 7 方时代不明的摩崖情况（表一），明清石刻暂略。

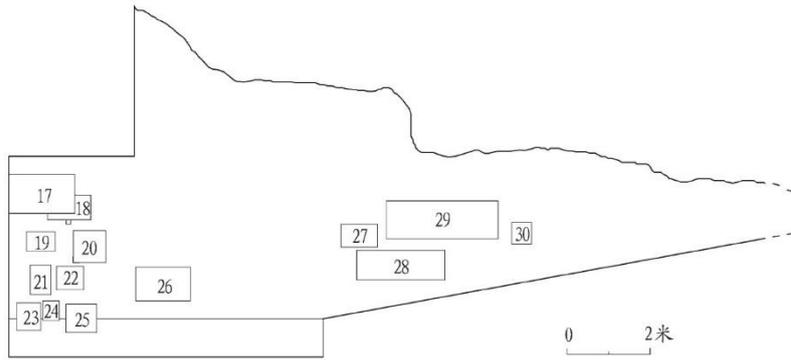
图五//墓道南壁摩崖石刻分布图

27. “石洞何年此凿成”题刻（17、19—24、29 均明代开凿，28、30 清代开凿，18、25 被磨除，26 原镶嵌刻题石板遗失，均略）

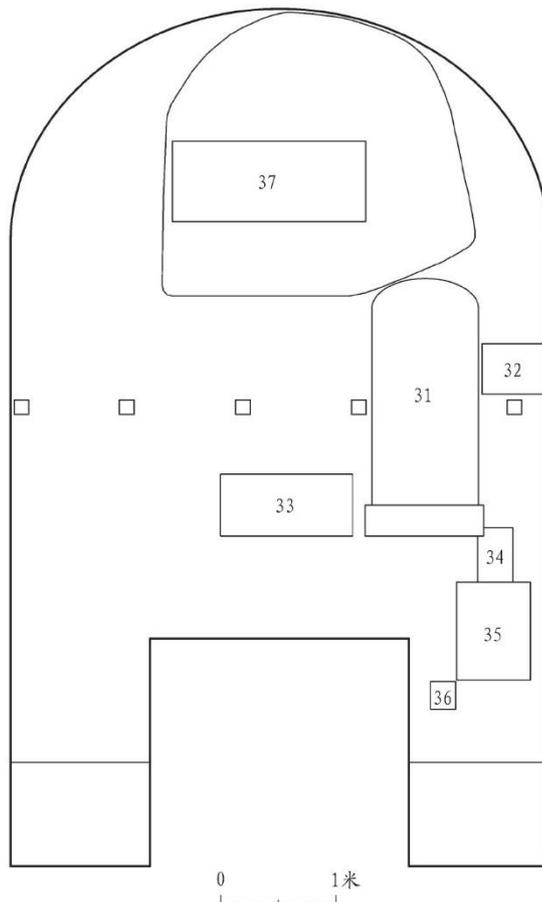
图六//墓道东壁摩崖石刻分布图

34. “宋宣和三年”题刻 36. “金大安元年”题刻（31、32、35 均明代开，33 原镶嵌刻题石板遗失，37 钟乳石化不可辨，均

略)

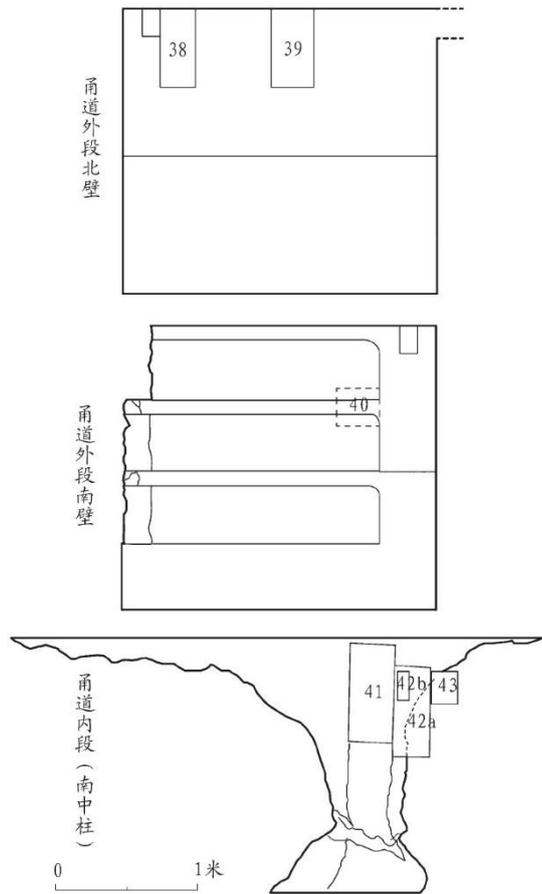
图七//甬道壁摩崖石刻分布图

38. “宋政和四年”题刻 39. “金大安元年”题刻 40. 被打破，仅存“石口赵友山” 41. “宋大观三年”题刻 42a. “金大定八年”题刻 42b. “□□□□□□岁壬月登临此山巅到此一游”题刻 43. “金大安二年”题刻

墓门高 2、宽 2.2 米。南北两壁距墓门开口 13 厘米处各凿有一方孔（图七：1、2），与门道顶齐平，高 18.5~19、宽 12~13、进深 10~13 厘米。

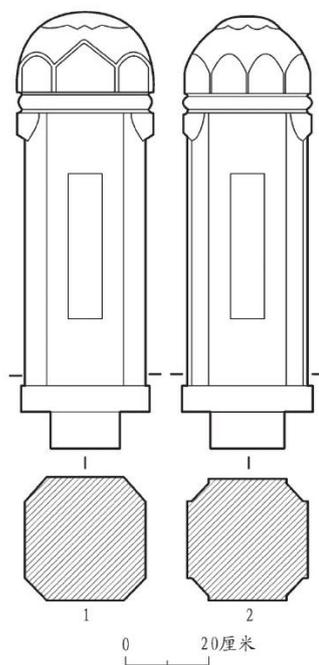
图一〇//望柱复原图

1. 第一种 2. 第二种

望柱现存七截，可辨有五根，两根主体结构较完整，三截柱头，两截柱榫，与券顶平台上现存的 5 个圆形柱洞对应。根据纹饰的差异分为两种（图一〇）。第一种，整体分成上、中、下三节。上节为莲花帽形柱头，呈半球状，顶面覆盖 12 瓣莲纹，下端有 3.5 厘米高方形截面凸棱，其上取对应柱面中线各雕一个双线勾连的仓状图案，两边各雕 1 片双线勾连连瓣；中节柱身抹角，各抹角上端均垂附一向下的莲瓣，中节底端以一道高 6 厘米的方形截面凸棱收底；下节为圆柱形榫头，以保证稳立于台基。通高 103、最大径 31 厘米（图一〇：1）。第二种，形制基本同第一种，仅柱头纹饰略有差异。顶面覆盖的 12 瓣莲纹纹样略异且略凸于柱头，不见仓状图案，仅存同大莲瓣纹，柱头四面各有两瓣，对应抹角处各有一瓣（图一〇：2）。

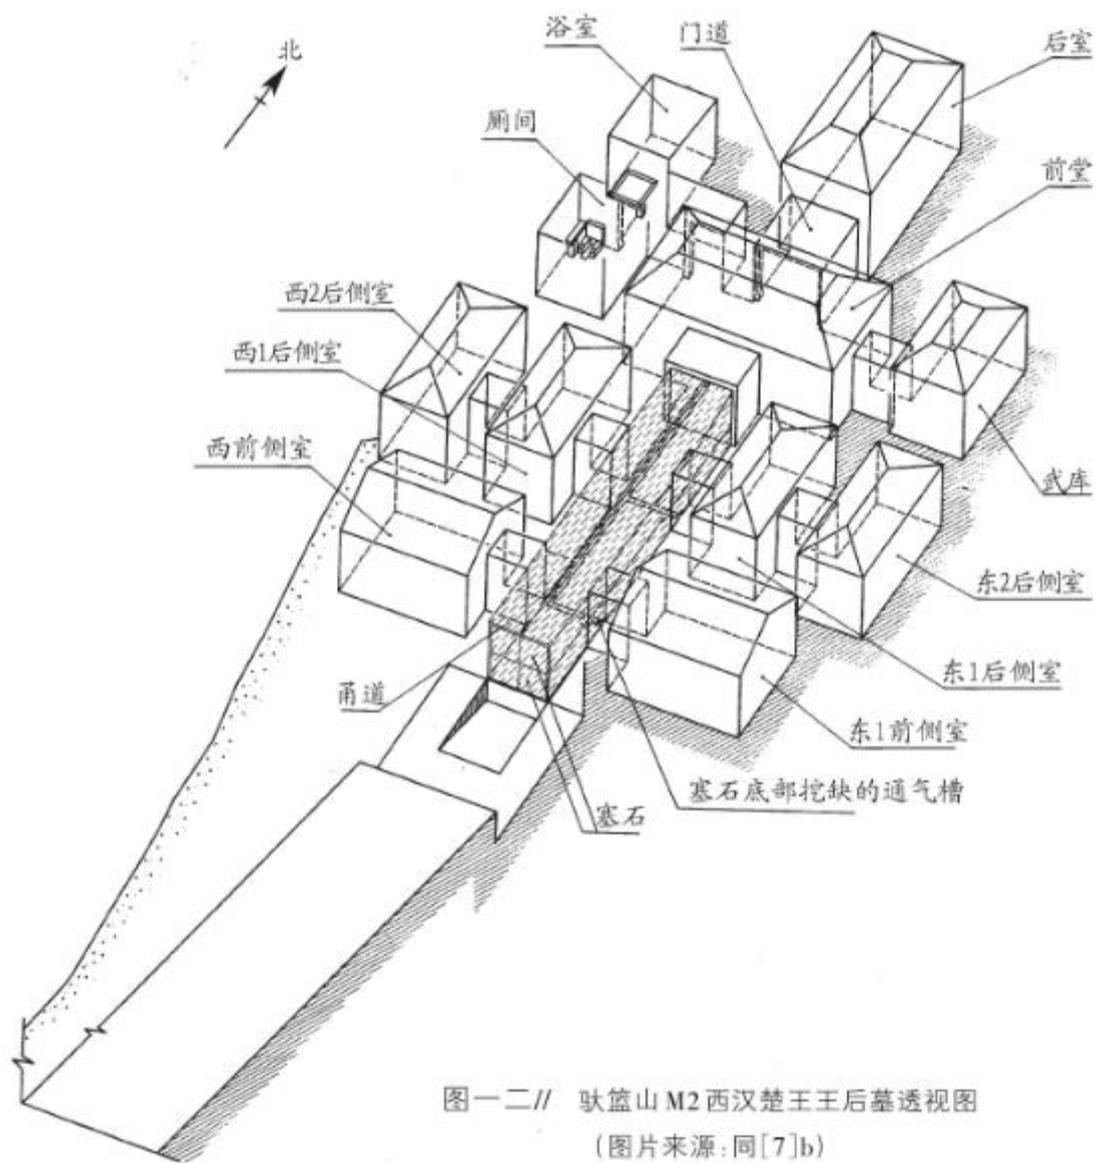
图一二// 驮篮山 M2 西汉楚王王后墓透视图  
 (图片来源:同[7]b)

该墓冠以“桓魋石室”的名称流传已有千余年，直至 1986 年随北洞山西汉楚王墓发掘过程中对该墓的调查，而对其年代有了不同认识，认为（“桓魋石室”）“是西汉时期一座诸侯王、后级别的大型墓葬，可能和北洞山汉墓有某种联系”<sup>[9]</sup>。该墓建筑体量较大，经测算开凿的石方量超过 560 立方米，从建筑结构上看，此墓墓道较长且宽（宽 4.65 米，江苏徐州驮篮山西汉楚王墓 M1 宽 4.6、M2 宽 4.68 米<sup>[10]</sup>）；分为前后两段，前为斜坡后为平底，且两段之间存有高差；平底墓道近墓门处开凿一长方形凹坑。这三方面与驮篮山西汉楚王墓 M1、M2 极为相似（图一二），三墓近乎相同。墓道东、北、南三壁及墓道上方的方形孔洞也非孤例，狮子山、驮篮山西汉楚王墓中均见。

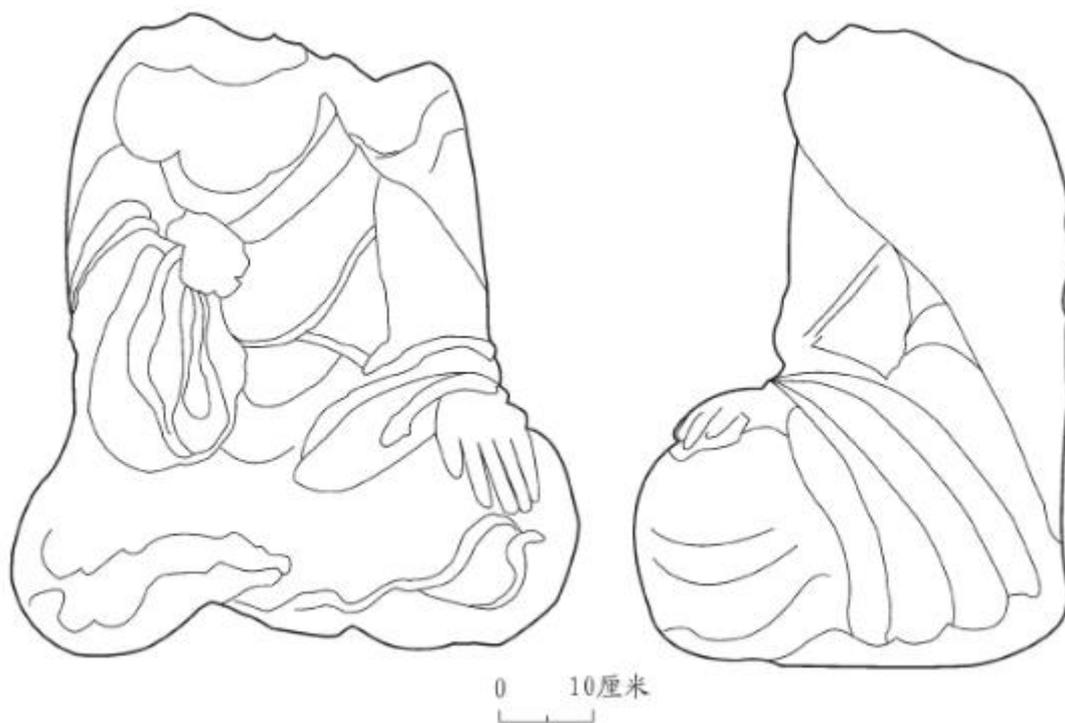
图一一//佛像正视、侧视图

后室中间偏后位置立有一尊佛像（图一一），圆雕。肩部以上缺失，残高 58~67、宽 40~58、厚 20~35 厘米。上身似内着僧祇支（或偏衫）、外披两层袈裟，下身着裳，背面不见纹饰。左臂下垂，覆掌前伸扶膝，右臂上举，弯折贴胸，右手掌残，所结法印不明，似半跏趺坐。

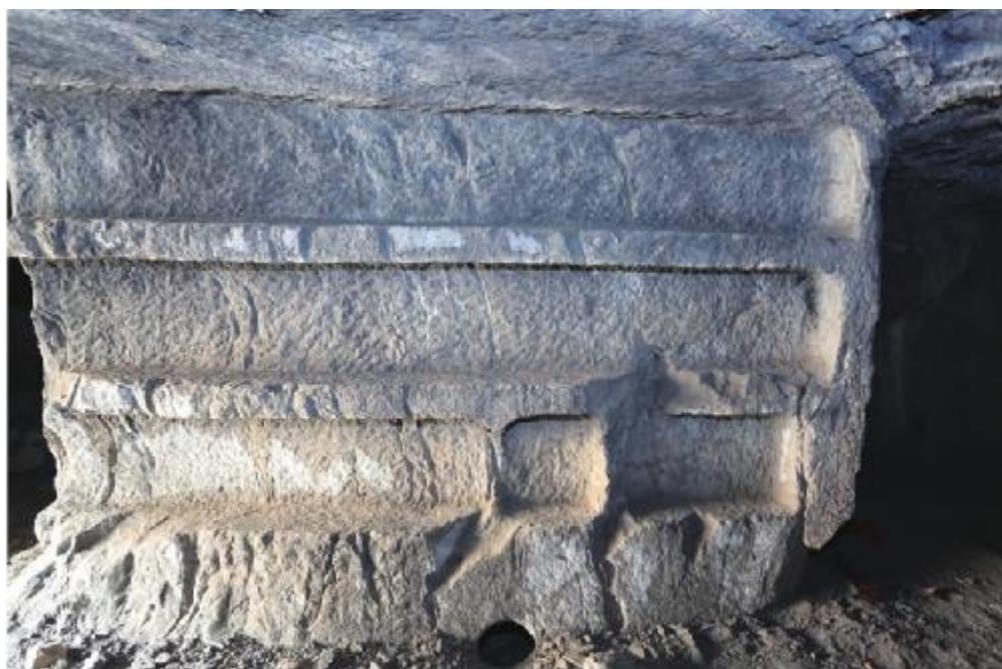
1. 甬道后段北壁壁龛

北壁（“北中柱”）开凿成 3 层壁龛，分为上、中、下三层（彩插二：1），隔梁厚 0.12 米，进深均 0.2 米左右。上层与甬道顶齐平，距“北中柱”东端 0.18 米处开凿，高 0.4 米；中层距柱 0.18 米处开凿，高 0.42 米；下层距柱 0.25 米处开凿，高 0.42 米，距地面 0.44 米，横向以 0.14 米宽竖隔梁分成三格，从西向东宽度分别为 1.93、0.35、0.67 米。

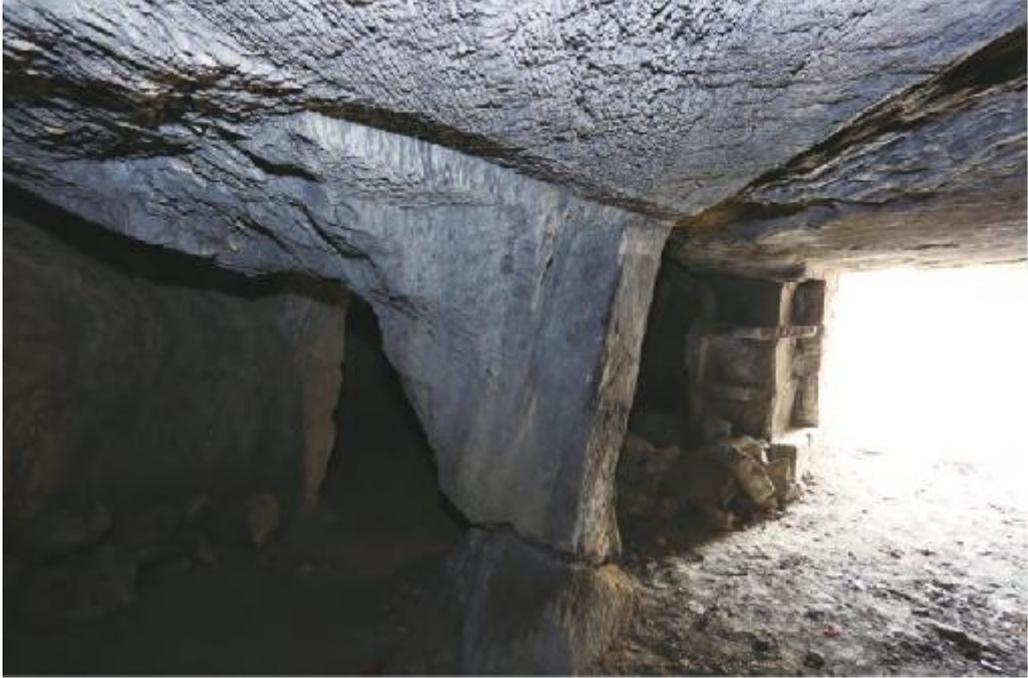
3. 南中柱上端残留甬道角线及后代开挖断痕

甬道后段南壁仅剩一石柱（“南中柱”），中段横截面近七棱形，底小顶大，底面近三角形，北边长 1.1、西南边长 1.4、东南边长 1.2 米。其外（北）侧面东部有明显开凿痕迹，顶、壁结合处遗留有向内（东）延伸的甬道角线残痕（彩插三：3）。石柱西北方向的三个棱面上有石刻 4 方。其西南诸棱面长期遭雨水浸淫，有石钟乳化现象。
