# 江苏扬州唐代罗城北城墙东段遗址发掘简报<sup>\*1</sup>

扬州市文物考古研究所

**【摘要】**：2022年3—4月，扬州市文物考古研究所对扬州唐代罗城北城墙东段遗址进行了考古发掘，清理出唐代罗城北城墙墙体1段、城墙坍塌堆积3处、唐代灰沟2条。依据叠压关系及土质土色，该段墙体南缘可以分为夯1—夯4，其中夯4属第一期，为初期夯筑的城墙主体部分，夯1—夯3属第二期，为墙体后期修筑的部分。在夯3内清理出一竖立的圆形柱洞，打破夯4及生土，或与夯筑城墙“永定桩”有关。灰沟G2内堆积大量螺蛳壳及贝壳，出土了中晚唐瓷器残片及“楚州六”铭文城砖，推测为第二期城墙内侧排水沟。从墙体地层堆积、出土遗物等判断，该处墙体时代应为中晚唐。

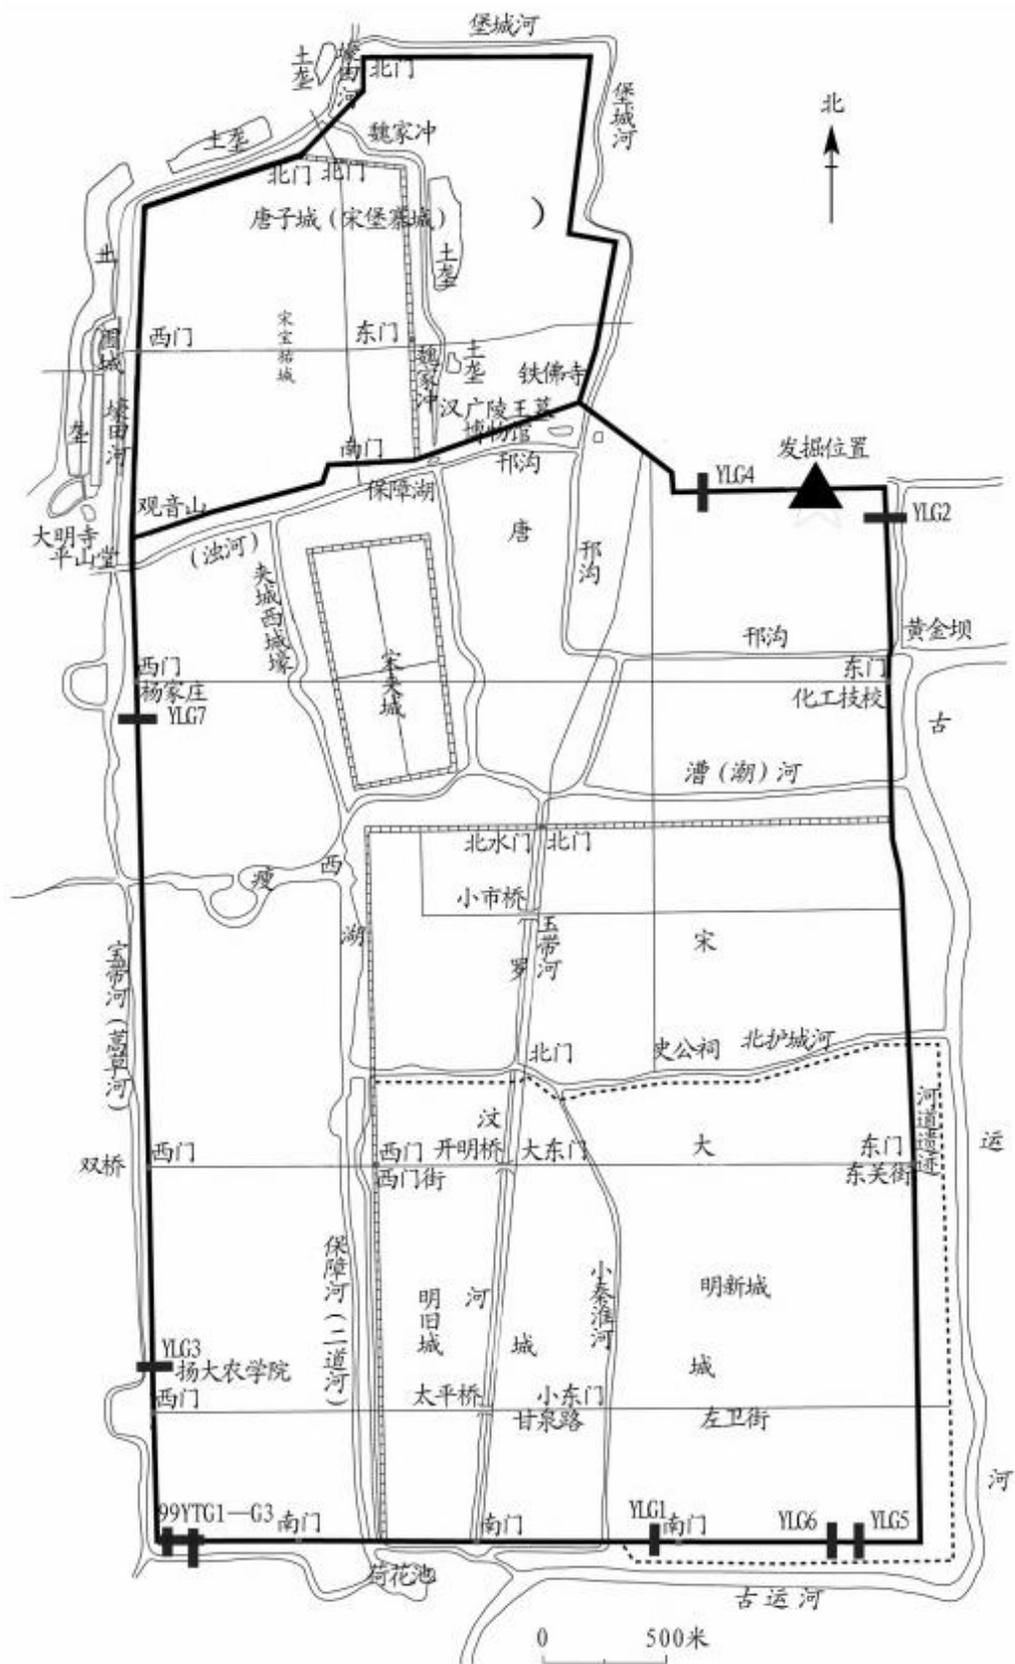
图一// 扬州唐代罗城城墙处发掘位置示意图

注：图中未标注年份的YLG编号为1987—1998年间发掘。

扬州唐代罗城北城墙东段遗址位于江苏省扬州市邗江区竹西街道、金园街西侧、玉人路东侧、黄金苑北侧、上方寺路及官河南侧，属蜀岗南沿江淤积地带。2021年7月，扬州市文物考古研究所根据邗江区竹西街道办的申请及文物行政部门的委托，对扬州唐代罗城北城墙东段遗址开展了先期考古勘探，勘探结果确认了该处城墙的具体位置及相关遗迹(图一)。2022年3—4月，对墙体及相关遗迹进行了考古发掘，在罗城北城墙处布设17×2米的探沟一个，编号2022YLBG1(以下简称2022TG1)，方向0°。在罗城北城墙内侧布设10×10米的探方4个，编号：2022YLB1—T4(以下简称2022T1—T4)，方向0°。因探方南部建有现代房屋，实际发掘面积计约300平方米，清理出扬州唐代罗城北城墙东段墙体夯土南缘及唐代灰沟两条(图二)。现将发掘情况简报如下。

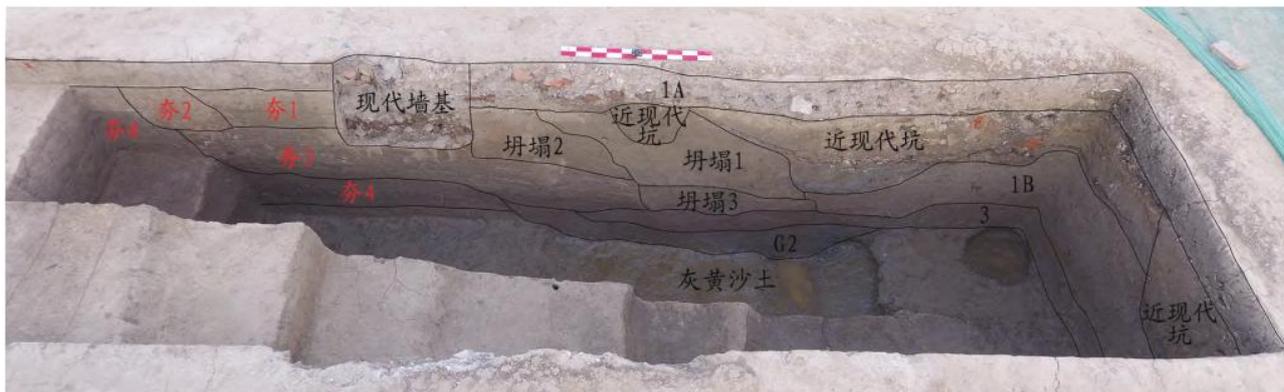
图三// 2022TG1 东壁剖面图

1.2022YLBTG1 东壁剖面(西—东)

第1层：近现代堆积。可分为二小层。

第1A层：灰杂土，土质疏松，夹杂一些近现代砖瓦残件，分布于整个探沟。厚0.1~0.25米。夯1、夯2、夯4、坍塌1、坍塌2叠压于该层下。

第1B层：灰黄土，土质疏松、混杂，夹杂少许近现代砖瓦残件，分布于探沟南侧。距现地表深0.75~1、厚0.25~0.6米。出土极少量的明清青花瓷、唐代青瓷等陶瓷器残片。坍塌1、坍塌3叠压于该层北侧。

第3层：灰褐色土，土质疏松，包含少量螺蛳壳，水平状分布于探沟南侧。距现地表深1.25~1.35、厚0.1~0.2米。出土极少量的砖瓦残件。时代为唐代。G2开口于该层下。

编号为墙1(Q1)，依据叠压关系及土质土色的不同分为夯1—夯4，分别叙述如下（图三）。

夯1：为墙体修筑部分。分布于2022TG1南侧。南部被现代墙基毁坏，北侧及底部处于夯2、夯3之上。灰土夹黄黏土块，夯土质硬，较纯净，夯层清晰，无夯窝，残存2—3层，夯层厚度0.1~0.17米，平夯。夯土残存厚度约0.32米，残存基宽约0.8米。表面高程约7.25、底面高程约6.9米。未见遗物。

夯2：为墙体修筑部分。叠压于夯1北侧，处于夯4之上。灰土夹大量黄黏土块，夯土质硬，较为混杂，似花斑土，整体夯筑，未见分层，无夯窝，斜夯。夯土残存厚度约0.33米，基宽0.5米。表面、底面高程与夯1大致相同，基本处于同一平面。未见遗物。

夯3：为墙体修筑部分。叠压于夯1、夯2之下，处于第3层、夯4及G2之上。深灰土夹较多的黄黏土块，夯土质硬，夯层清晰，共4层，厚0.1~0.15米，总体平夯，南部略呈缓坡状夯筑。局部发现夯窝，浅圆底，直径0.05~0.06、深约0.03米。在从上向下第3夯层表面发现一竖立圆形柱洞，直径0.1、深约0.7米，洞内堆积灰沙土，打破夯1及生土层，推测为夯土墙体“永定桩”。夯土残存厚度0.45~0.5米，基宽3.25米。表面高程约6.9、底面高程6.2~6.5米。出土极少量唐代长沙窑青釉罐残片、夹砂红陶罐残片、细绳纹砖瓦残件。时代为中晚唐。

夯4：为主体城墙部分，平地起建于生土之上。叠压于夯2、夯3及G2之下。深灰土夹少量的黄黏土颗粒，夯土质硬，夯层清晰，共9层，厚0.1~0.16米，平夯。局部发现夯窝，浅圆底，夯窝直径0.05~0.06、深约0.03米。夯土残存厚度约1.5米。由于墙体北缘未进行发掘，现存基宽12.3米。表面高程与夯1、夯2大致相同，底面高程约5.75米。在夯土底部偏南处发现兽骨6块，其性质不明。

夯1—夯3为城墙修筑部分，夯土内包含有较多的黄黏土块，其中夯3出土少量的中晚唐遗物。夯4为城墙主体部分，夯土内包含少量的黄黏土颗粒。两者夯筑方式存在一定的差异。夯2处于夯1与夯4之间，斜夯，土质坚硬、较为混杂，推测与墙体修补加固有关。

编号为坍塌1—坍塌3，斜坡状分布于探沟南侧，时代处于中晚唐。分别叙述如下（图三）。

G2：分布于2022TG1南侧。距现地表深1.5~1.6米。开口于第3层下，打破生土。其形制呈东西向长条形，敞口，斜弧壁，圆底。沟壁较为光滑，东西两端未至边界，并向探沟外延伸。沟内堆积为青灰色土，土质疏松，包含大量螺蛳壳。出土1件灰陶罐残片。沟口长度不明，宽约2.8、深0.3~0.5米。方向约90°（图三）。

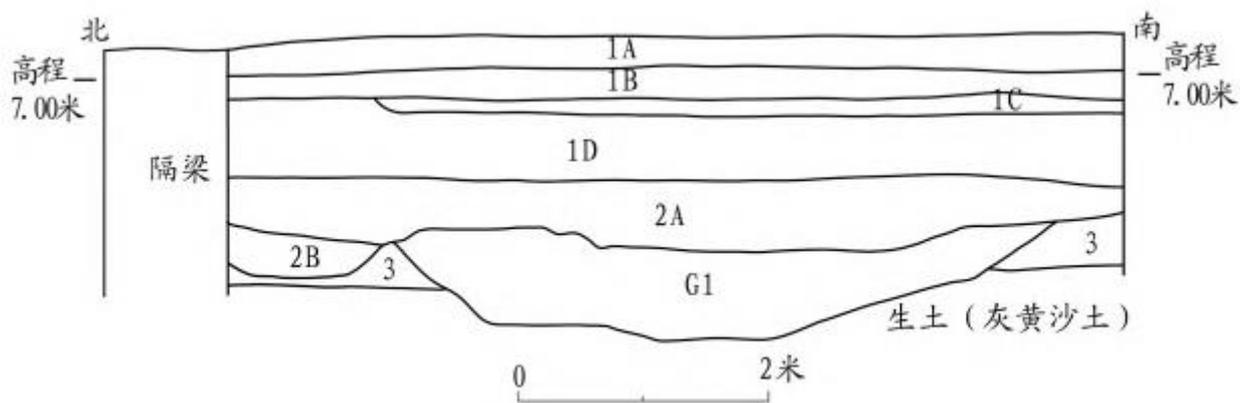
图四// 2022T2 东壁剖面图

第1层：近现代堆积。可分为四小层。

第2层：中晚唐堆积。可分为三小层。

第2A层：深灰色土，土质疏松，夹杂少量螺蛳壳、贝壳，水平状布满整个探方。距现地表深1~1.4、厚0.2~0.55米。出土极少量的唐代长沙窑青釉碗残片，宜兴窑青釉碗、酱釉罐残片，越窑青釉碗罐残片及砖瓦残件。

第2B层：灰土夹黄沙土，土质疏松，水平状分布于探方中北部。距现地表深1.3~1.5、厚0.15~0.25米。出土少量的唐代长沙窑青釉、定窑白釉、宜兴窑青釉碗罐残片及几何纹青砖残件。

第2C层：深灰色土，土质疏松，夹杂较多的青砖残件，水平状分布于探方南部。距现地表深1.25~1.75、厚0.1~0.15米。出土少量的唐代宜兴窑青釉罐底片、越窑青釉碗口片、波斯陶绿釉罐腹片及“□州”“楚州”“□王□□”等铭文城砖残件，播石1件。G1开口于该层下。

第3层：灰褐色土，土质疏松，含少量螺蛳壳，水平状分布于探方南北两侧。距现地表深1.5~1.8、厚0.3~0.5米。出土极少量青砖残件。时代为唐代。

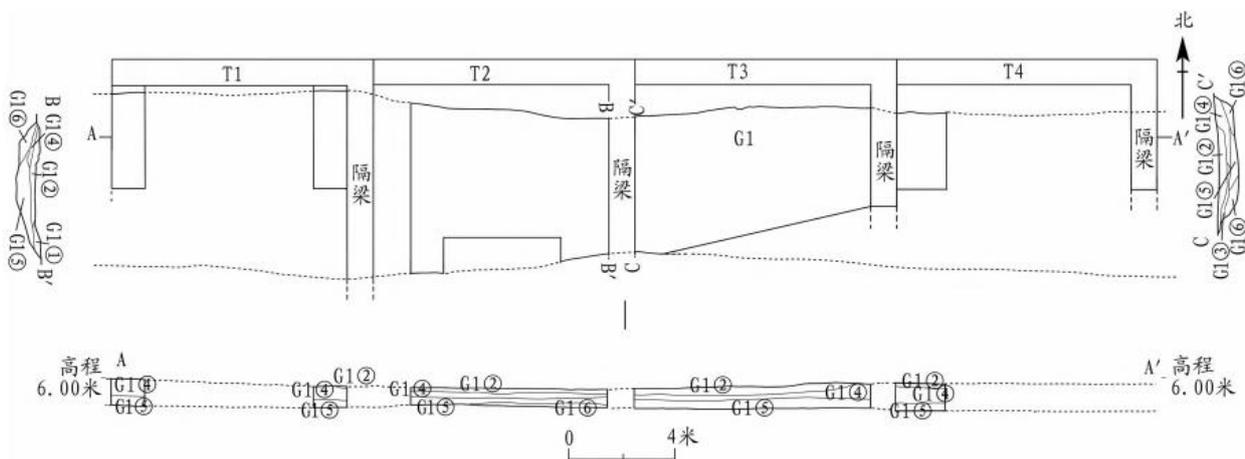
图五// 唐代东西向灰沟(G1)平、剖面图

G1：分布于T1—T4大部。距现地表深1.5~1.6米，开口于第2C层下，打破第3层及生土。其形制呈东西向长条形，敞口，斜弧壁，浅圆底。沟壁较为光滑，东西两端未至边界，并向外延伸。沟内堆积分6层，土质疏松，其中(1)层为深灰色土夹螺蛳壳，从南至北呈缓坡状分布于T2东南部。厚0.1~0.25米。未见遗物。(2)层为灰黑色土夹大量螺蛳壳，圆底状分布于T2及T3中部。厚0.15~0.25米。出土极少量唐代长沙窑青黄釉瓷碗残片、宜兴窑青瓷罐残片。(3)层为深褐色土夹大量螺蛳壳，从南至北呈斜坡状分布于T3西南部。厚0.15~0.3米。未见遗物。(4)层为黄褐色土夹大量螺蛳壳、贝壳。厚0.15~0.28米。从北向南呈斜坡状分布于T1—T4中北部。出土一些唐代长沙窑、宜兴窑、越窑青瓷碗罐残片，以及部分带戳印铭文砖残件。(5)层为灰褐色土夹大量螺蛳壳，圆底状分布于T1—T4中部。厚0.15~0.6米。出土一些唐代长沙窑、宜兴窑、寿州窑、洪州窑青瓷碗罐残片，定窑白瓷碗残片，以及“楚州六”铭文城砖残件与铁锥各1件。(6)层为深褐色土夹大量螺蛳壳、砂粒，斜坡状分布于T1—T4南北两侧。厚0.2~0.3米。出土少量的唐代长沙窑、宜兴窑、越窑青瓷碗罐残片，宜兴窑酱釉瓷罐残片，定窑白瓷碗残片，以及厚约3厘米素面砖残件。沟口长度不明，宽5.25~6.2、深0.75~0.9米。方向约266°（图五）。

城墙内侧堆积较为平缓, 其中唐代堆积分为两层(第 2—3 层)。第 2 层细分为 2A—2C 三小层, 土色土质相似, 均为深灰色土, 局部夹杂黄沙土, 出土少量中晚唐瓷器残片及城砖残件。第 2C 层叠压着一条东西向灰沟(G1), 打破第 3 层及生土。G1 方向与北侧城墙大致平行, 两者相距约 7 米。沟内堆积共 6 层, 为褐色土夹杂大量螺蛳壳、贝壳, 出土少量的中晚唐瓷器残片及城砖残件。本文将第 2 层及 G1 内出土的“楚州”“楚州六”铭文城砖, 与扬州唐宋城东门遗址“楚州”(YDMZ99)、扬州城南门遗址“楚州”(2007YNMT090(1):12)铭文城砖<sup>[2]</sup>进行比较, 发现规格、字体及书写方式较为一致, 时代均为中晚唐。据此, 推测第 2 层与第二期城墙废弃以后形成的堆积有关, G1 为第二期城墙内侧排水沟, 伴随城墙的毁废而被填平。

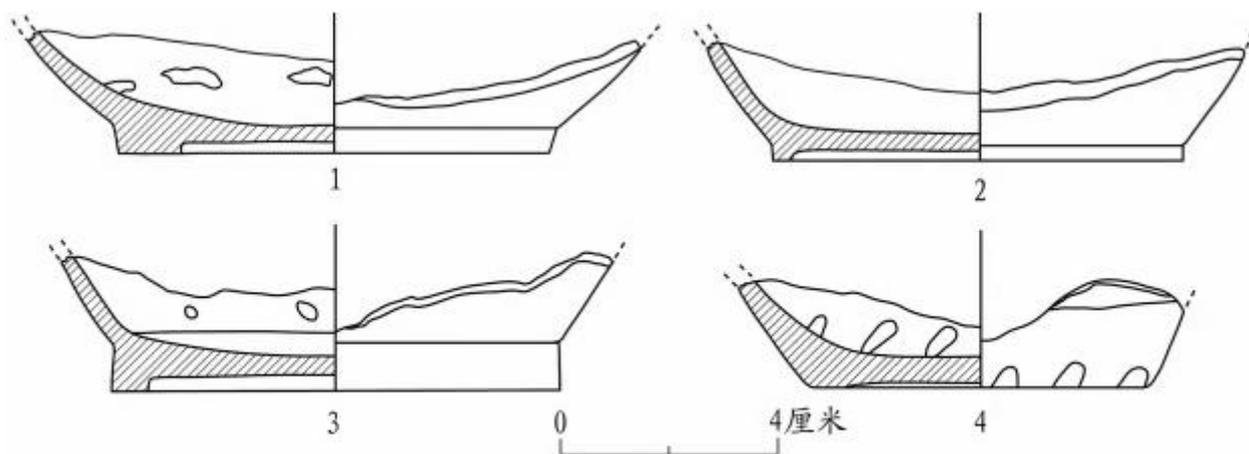
图六// 出土瓷碗

A 型 3 件。圈足。T2(2)C:5。青灰胎，胎质致密、较细腻。下腹斜收成矮圈足，内外壁施一层青黄釉，釉层剥落严重。内底粘连一圈六个不规则的支钉痕。底径 8 厘米。为唐代长沙窑烧造（图六：1；彩插六：3）。T3(2)A:1，灰白胎，胎质致密、细腻，含杂质少。下腹斜收成矮圈足。内外壁施一层匀净的白釉。底径 7.5 厘米。为唐代定窑烧造（图六：2）。G1(5):3, T2 内出土。青灰胎，胎质致密、细腻。下腹斜收成圈足。内壁施满青釉，外壁施青釉不及底，釉层较薄。内底有一圈不规则的支钉痕。底径 8.2 厘米。为唐代越窑系烧造（图六：3）。

1—3.A 型碗(T2②C:5、T3②A:1、G1⑤:3) 4.B 型碗(G1④:3)

B型 1件。平底。G1(4):3, T1内出土。青灰胎，胎质致密。下腹斜收成平底，底部微内凹。内外壁施一层酱釉，外壁施釉不及底，局部有流釉现象。内外底有一圈均匀分布的不规则支钉痕。底径 6.2 厘米。为唐代宜兴窑烧造（图六：4）。

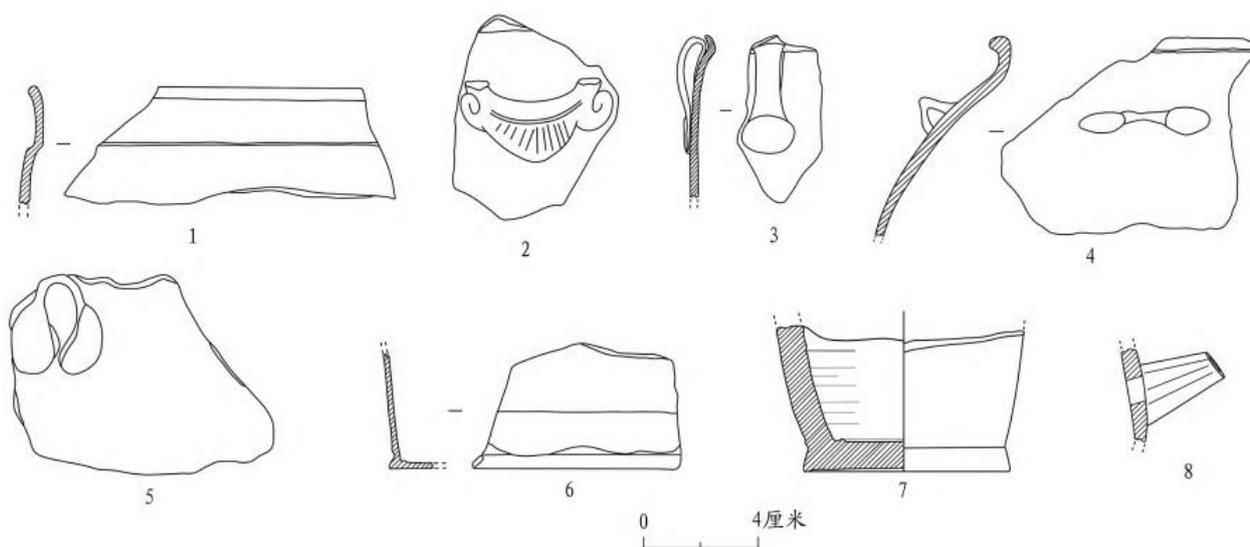
图七// 出土瓷罐、壶

A型3件。直腹。G1(4):2, T1内出土。侈口，圆唇，微束颈，折肩。外壁施一层青黄釉，釉层局（图七：1）。T3(2)A:2，外壁施一层酱釉，并堆贴一蝴蝶纹系，系残，釉层剥落严重。残宽5.8、残高7厘米（图七：2）。T2(2)A:1，外壁施一层青釉，釉层剥落严重。肩腹部竖置半环系。残宽3、残高5.8厘米（图七：3）。

1—3.A型罐口腹片(G1④:2、T3②A:2、T2②A:1) 4—5.B型罐口腹片(T4②A:1、T3②A:3) 6—7.罐底(G1④:1、T2②A:2)  
8.壶流(T2②A:3)

B型2件。鼓腹。T4(2)A:1，圆唇，侈口，微卷沿，束颈，溜肩。肩部横置桥形系。外壁施一层酱黄釉，釉层剥落严重。残宽8、残高6.8厘米（图七：4）。T3(2)A:3，外壁施一层酱黄釉，并饰数道弦纹，肩部横置桥形系。残宽7.5、残高6.5厘米（图七：5）。

罐底2件。下腹斜直，平底，底部外凸。G1(4):1, T2内出土。青灰胎，胎质较细腻。外壁施一层青黄釉，并饰一周弦纹。内壁有数道轮痕。残宽7、残高4.2厘米。为唐代长沙窑烧造（图七：6）。T2(2)A:2，下腹斜弧收成平底，底部内凹。灰胎，胎质较厚粗，含气孔多。外壁施青黄釉不及底，釉层较厚，釉面见冰裂纹，局部有流釉现象。内壁有数道轮痕。残高5.2、底径7.1厘米。为唐代寿州窑烧造（图七：7）。

瓷壶流1件。T2(2)A:3，流呈锥状，外壁满施青黄釉，釉层剥落严重，并饰数道细凸棱。残宽3、残高3.5厘米。为唐代长沙窑烧造（图七：8）。

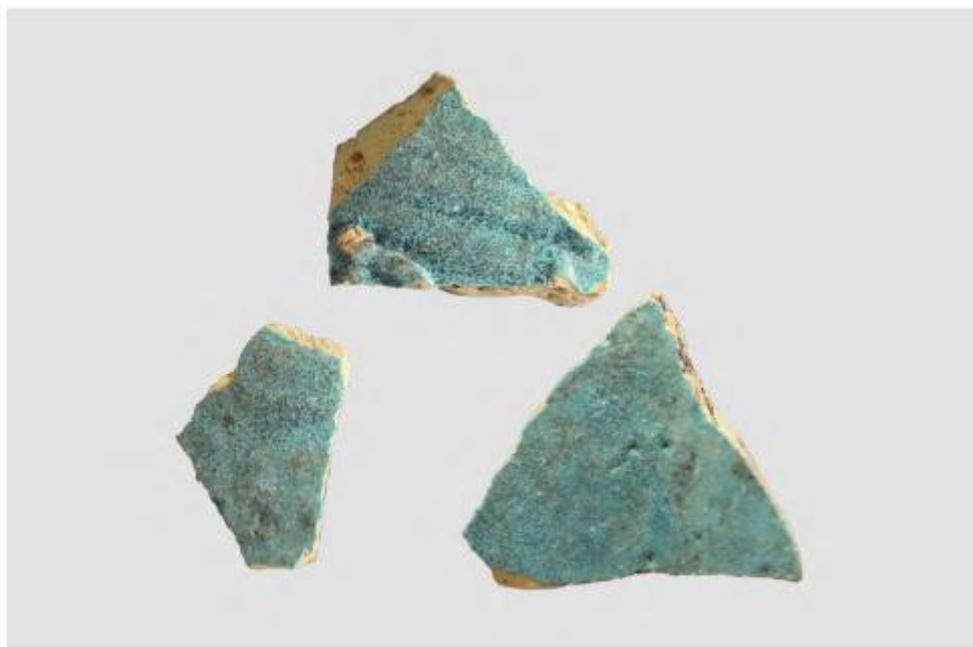
5. 波斯陶绿釉罐腹片(T2②C:4)

陶罐2件。T2(2)C:4，腹片。灰白胎，胎质疏松，气孔多。胎壁较厚。外壁施一层绿釉，并饰数道弦纹。为波斯陶器（彩插六：5）。G2:1，腹底片。灰红胎，胎质较粗，含杂质较多。直腹，下腹折收成平底。外壁布满细网格纹。底径6厘米（图八）。

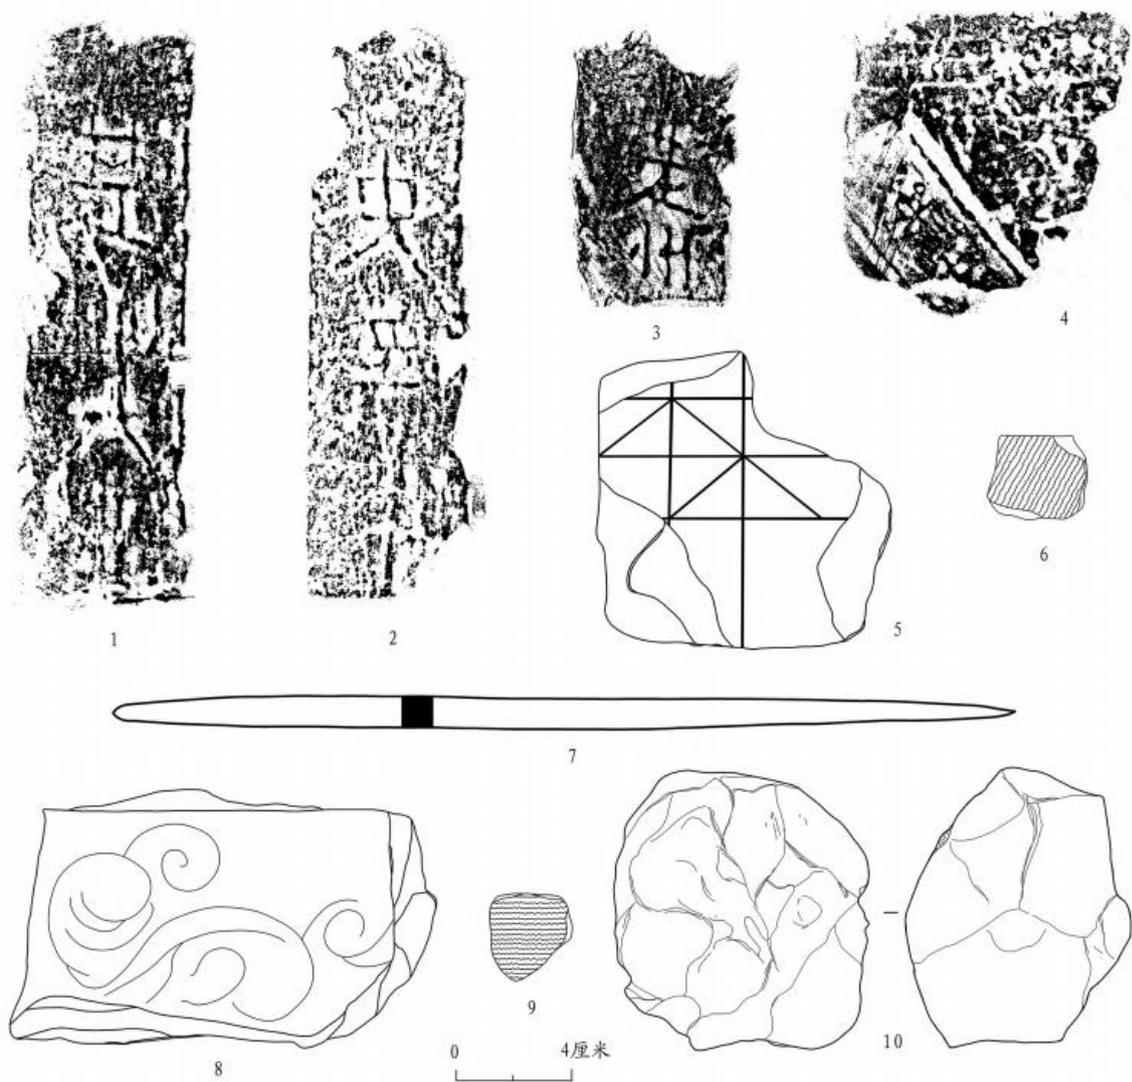
图九// 出土砖瓦等器物

铭文砖 4 件。皆残。G1(5):2, T2 内出土。端面模印铭文“楚州六”, 楷书阳文。砖残长 10.5、宽 19、厚 5 厘米(图九:1)。T2(2)C:1, 端面模印铭文“口州”, 楷书阳文。砖残长 10.5、宽 19、厚 5 厘米(图九:2)。T2(2)C:2, 端面模印铭文“楚州”, 楷书阳文。砖残长 5、残宽 8.5、厚 5 厘米(图九:3)。T2(2)C:3, 正面戳印铭文“口王口口”, 楷书阳文。砖残长 10、残宽 9、厚 6 厘米(图九:4)。

1—4. 铭文砖(G1⑤:2、T2②C:1—3) 5—6. 纹饰砖(T2②B:1、夯2:1) 7. 铁锥(G1⑤:1) 8. 缠枝花卉纹石构件(G1②:1)  
9. 绳纹瓦(夯2:2) 10. 插石(T2②C:6)

纹饰砖 2 件皆残。T2(2)B:1, 正面模印几何纹图案。阳文。砖残长 11.5、残宽 11、厚 4.8 厘米(图九:5)。夯 2:1, 正面模印细绳纹。砖残长 3.6、残宽 3、厚 3 厘米(图九:6)。

绳纹瓦 1 件。残缺。夯 2:2, 正面模印细绳纹。残长 3、残宽 2.5、厚 0.8 厘米(图九:9)。

铁锥 1 件。G1(5):1, T2 内出土。严重锈蚀, 方锥形, 一端尖细, 一端较粗。长 31.5、厚 0.8 厘米(图九:7)。

石构件 1 件。残缺。G1(2):1, T2 内出土。质地灰白。正面刻划缠枝花卉纹, 线条细腻、流畅。残长 13.5、残宽 11、残高 10 厘米(图九:8)。

插石 1 件。T2(2)C:6, 扁圆形, 表面粗糙, 凹凸不平。长 19、高 15 厘米(图九:10)。
