重庆市南岸区法国水师兵营旧址

地下遗存的发现认识

【摘要】: 2017年3月,在重庆市南岸区法国水师兵营旧址的修缮工程中,意外在中庭区发现了砖筑的地下遗存。重庆市文化遗产研究院对该区域进行了全面揭露,新发现了一组清末至民国时期集净水、储水和取水于一体的用水系统及相关建筑遗迹,它们印证着水师兵营的建造、法国领事馆搬迁等历史片段,填补了水师兵营旧址地下遗存发现的空白,进一步丰富其文化内涵,为今后的展示与利用增添了实物素材。

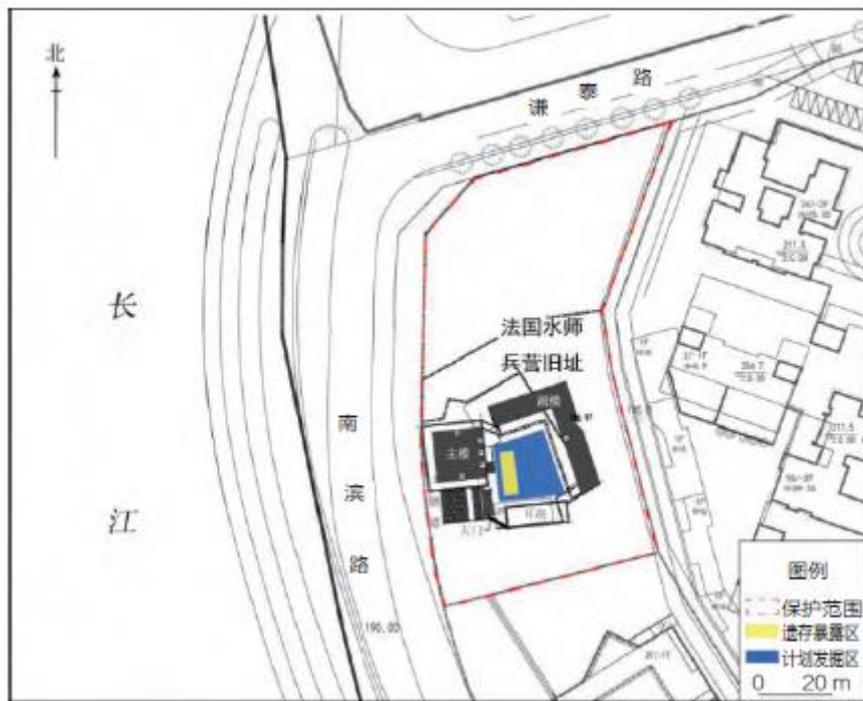
图1 法国水师兵营旧址布局示意图

法国水师兵营旧址现存建筑为一整组带有回廊和内廷的围合式庭院建筑^[3]。现存地表由4部分建筑构成,包括主楼、副楼、耳房和牌楼(图1)。

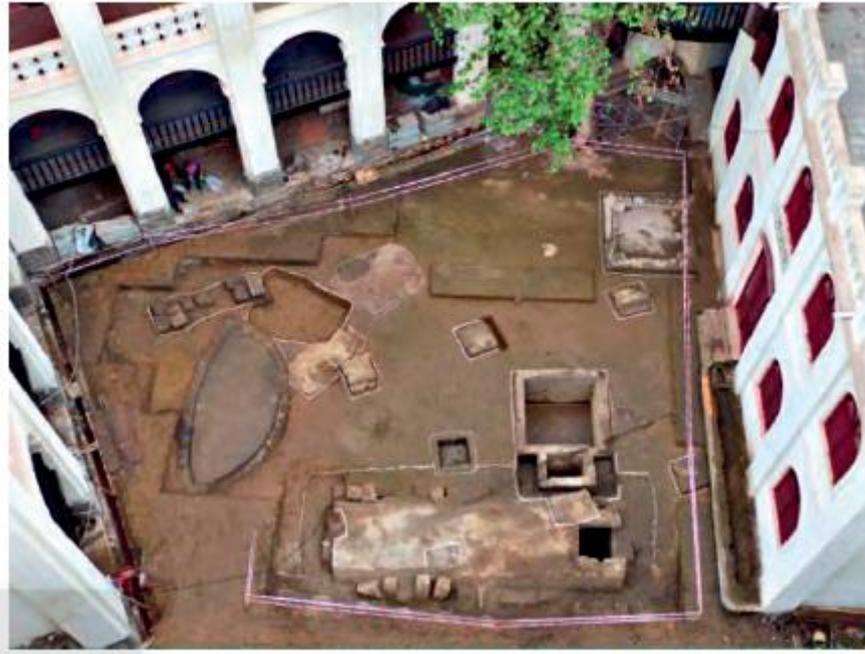
图2 发掘区全景

为确保暴露的地下遗存得到有效保护,重庆市文化遗产研究院组织了由考古发掘、古建筑保护、现场文保、摄影、航拍以及测量测绘等专业人员组成的考古工作队,于2017年3月20日启动了抢救性发掘,至4月10日基本完成田野工作。共布设10m×10m探方1个、5m×5m探方1个、2.5m×10m探沟1个,合计完成考古发掘面积150m²,先后发现并清理了地窖1座(J1)、水池4座(C1~C4)、房址2座(F1、F2)、灰坑1座(H1),这一批遗存的年代从清末延续至民国时期,填补了地下遗存考古发现的空白,进一步丰富了法国水师兵营旧址的文化内涵(图2)。

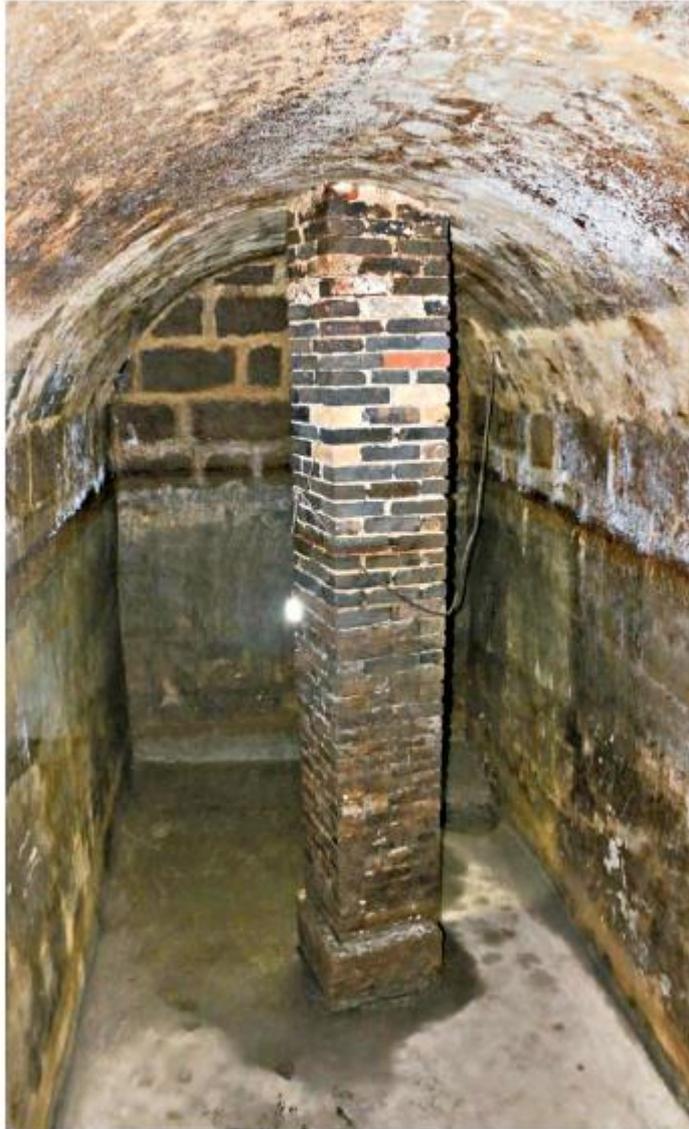
图3 地窖内部照片

系先开挖长方形土坑,在土坑内构筑本体。土坑长 8.27m、宽 3.05m,方向约 170°。平面呈长方形,长 6.9m、宽 2.4m、高 3.35m。拱顶,以灰砖双重横向起券,券顶内、外面皆施一层白灰。四壁以条石错缝平砌,厚 0.24m。条石不甚规整、大小不一,之间以白灰砂浆黏结。四壁下部四周覆一层水泥,底部水平,表面覆灰白色砂浆(图3)。前部顶上开方形出口,四周以条石包边,因施工破坏已残,残长 0.85m、宽 0.75m。出口下见有嵌于前壁石墙上的铁质回形爬梯,现可见有梯步 6 个,从分布上看,中间有 2 步缺失。J1 窖室内的前部、中部各见有砖砌方柱 1 个,二者间距 3.5m。顶部与券顶相接,方柱下以方石作为基础。左后部券顶上存在一小型圆孔,圆孔正下方的窖室底部为一圆坑。前部左侧壁可见有方孔与 C2 相连接,方孔内为竖向的铁栅栏。

以上遗存虽都在 J1 内,但并非完全是共时关系,根据清理情况,可将 J1 内的遗迹现象分属为早到晚 3 个阶段:(1)J1 土坑及建筑本体,以及前壁爬梯、顶部方形入口;(2)四壁下部敷设的水泥,左壁前部与 C2 相通的方孔,券顶后部的圆孔,圆孔正下方的窖室底部的圆坑;(3)窖室的两座砖柱。

J1 的时代早于 C2。从观察来看,J2 作为 C2 的蓄水池,应是在修建 C2 时进行了功能上的改造。特别是 J1 前段顶部留有开口并以条石包边,开口下在前壁上设置直达底部的爬梯,这种设计更多是为了满足一种经常性的进出。因此,笔者认为 J1 在最初更加可能是一座地下储藏室。值得注意的是,J1 前壁爬梯损毁了 2 步,而未加修补,原损毁处与 J1 窖室内四壁下部一样均敷上了一层水泥,这说明爬梯与水泥是一种早晚关系。水泥的应在 J1 已经使用较长时间后敷设,鉴于 C2 表面均敷设水泥,这个时间应当就是在修建 C2 时,J1 已在此时改建为与 C2 相通的蓄水池。

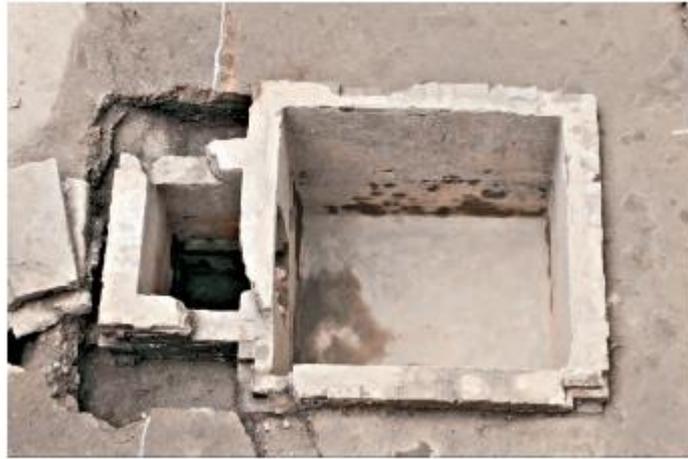
图 4 水池 2 (C2) 照片

C2:系先开挖长方形土坑,在土坑内构筑本体。土坑开口于第1层下,打破J1,被F1叠压。土坑为长方形,本体平面呈“凸”字形(图4),以灰砖梅花丁砌筑“24”墙,砖缝以砂浆黏结,墙体残,上部已不存,方向270°,分为前、后两个部分,中间以拱门相通。拱门底部高于水池底部,宽0.64m、高0.84m。前部平面呈长方形,长1m、宽0.64m、深1.7m,距底部两侧壁上可见有砖砌突

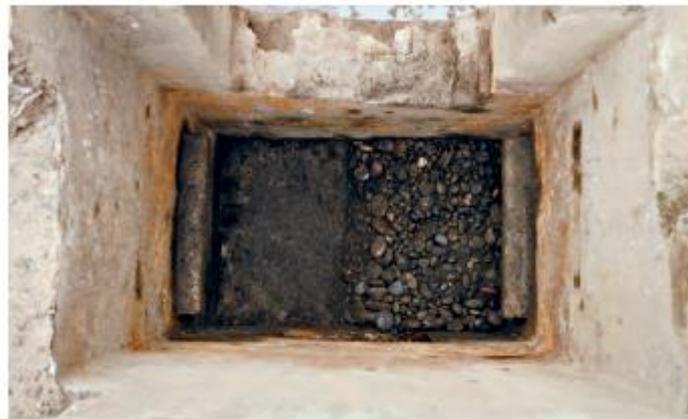
图 5 水池 2 (C2) 前部结构及鹅卵石

出, 砖砌突出下部可见有较多的鹅卵石、细沙等(图 5)。前部前端底部正中可见有竖向铁条构筑的铁栅栏, 与 J1 内部相通, 宽 0.48m、高 0.28m。后部平面呈方形, 底部水平, 边长 2m、深 1.7m。

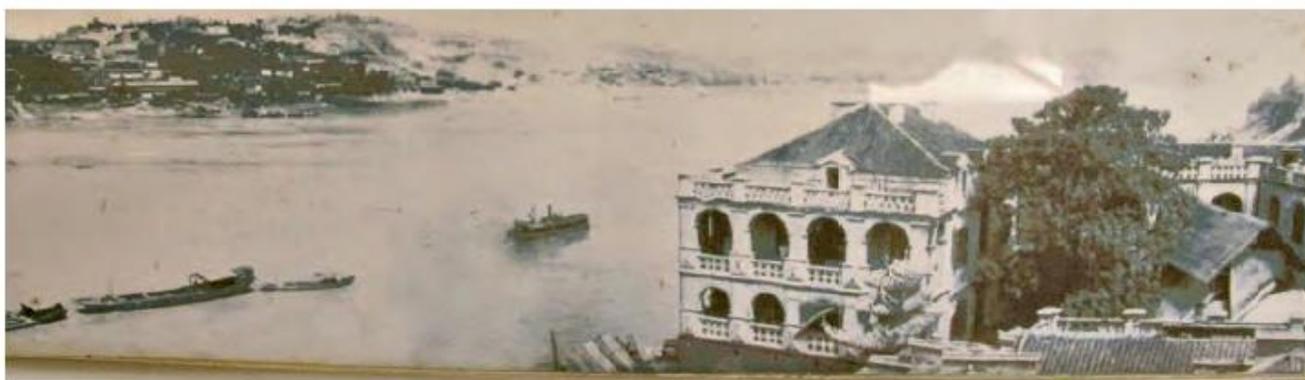
图 6 法国水师兵营旧照片

在前述的 3 组遗存中,均缺少明确的年代证据。因此,可根据法国水师兵营的一批老照片初步推断 F1 的时代。据搜集的关于法国水师兵营的老照片(图6),可以看到中庭内已有至少 1 座房屋,为传统中式普通建筑,“人”字顶,与水师兵营相比修建得相对简陋,就其朝向来看,很有可能即为本次所发掘的 F1。照片的拍摄时代不详,从江面行使的蒸汽轮船来看,其时代可能在民国期间。从结构上看,该建筑较高,顶部已与副楼高度相近,至少应是个 2 层楼的建筑,特别是其地处法国水师兵营中庭核心位置,普通民众即无财力也无能力修筑。因此,这一建筑最大可能为法国人在此增筑。
